Amtsgericht Aue-Bad Schlema
Gerichtsstraße 1
08280 Aue

Unser Zeichen:
S-30005/100/H2

Az: H 1 OWi 512 Js 16655/20
In Sachen: [REDACTED] wegen Verkehrs-OWi
Anlagen: Akte zurück
Liquidation 2-fach

Inhaltsverzeichnis

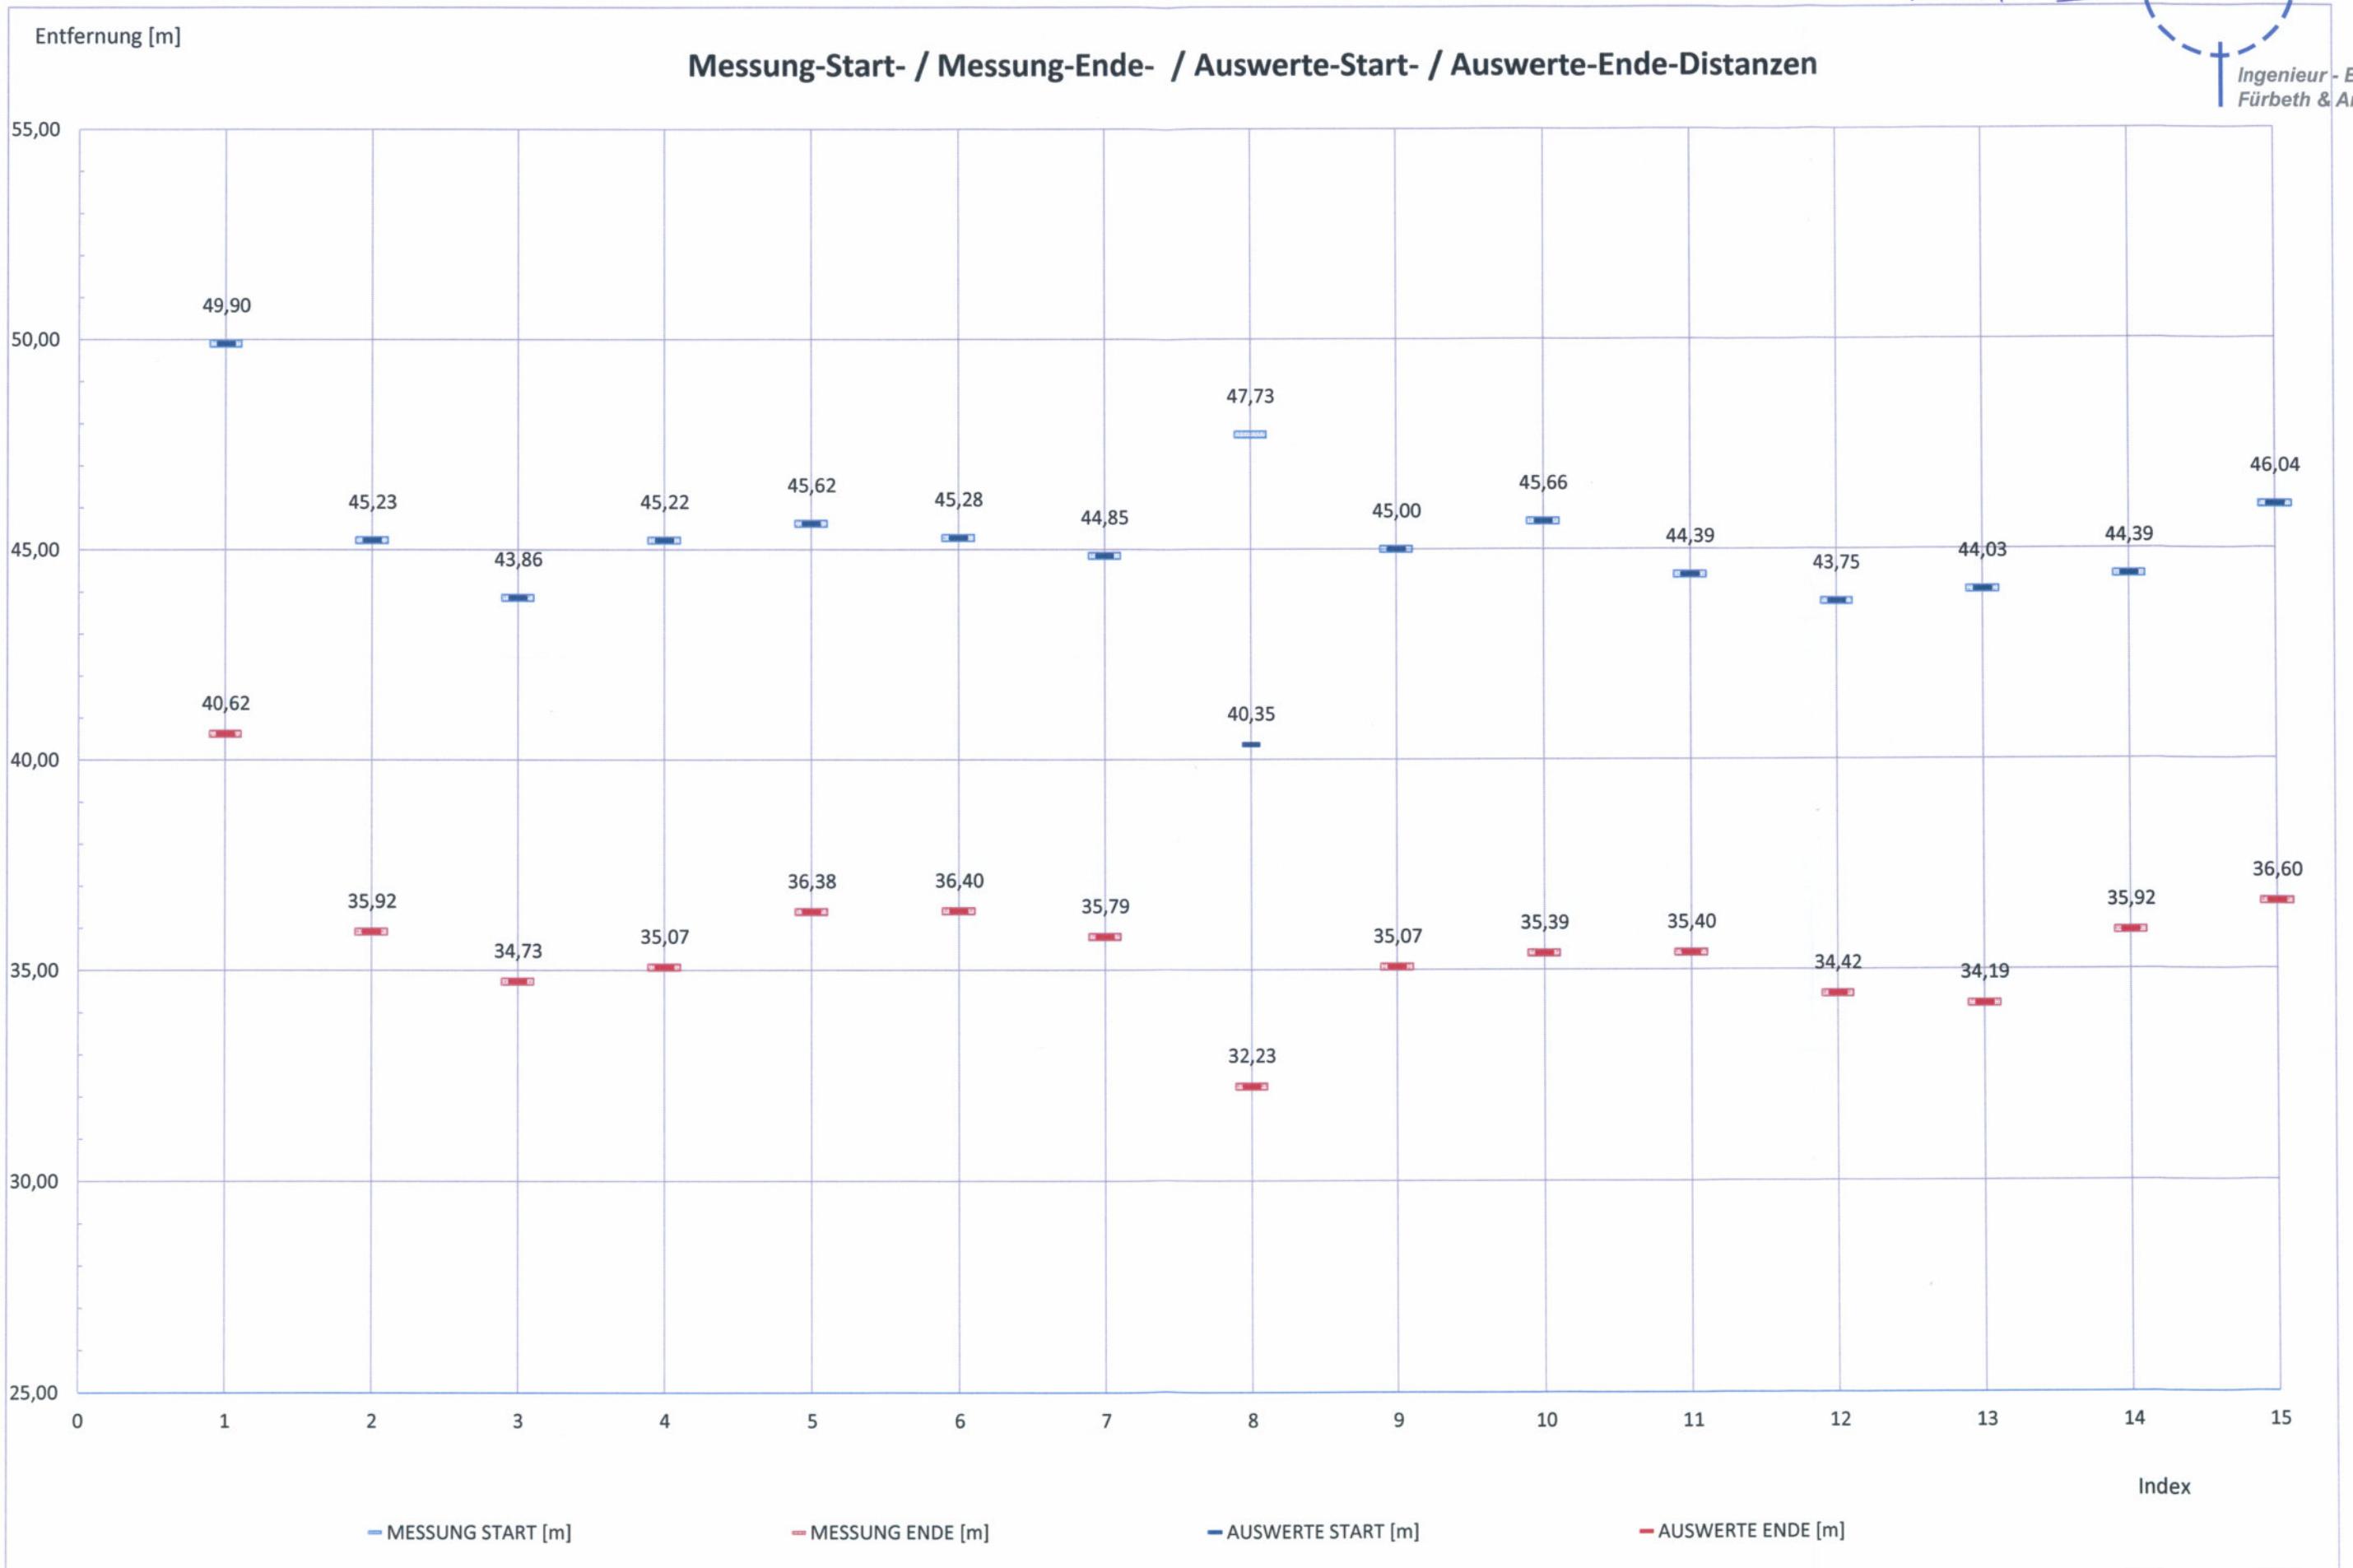
Auswertedistanz [m]

Auswertedistanz (Mindeststrecke 8 m)

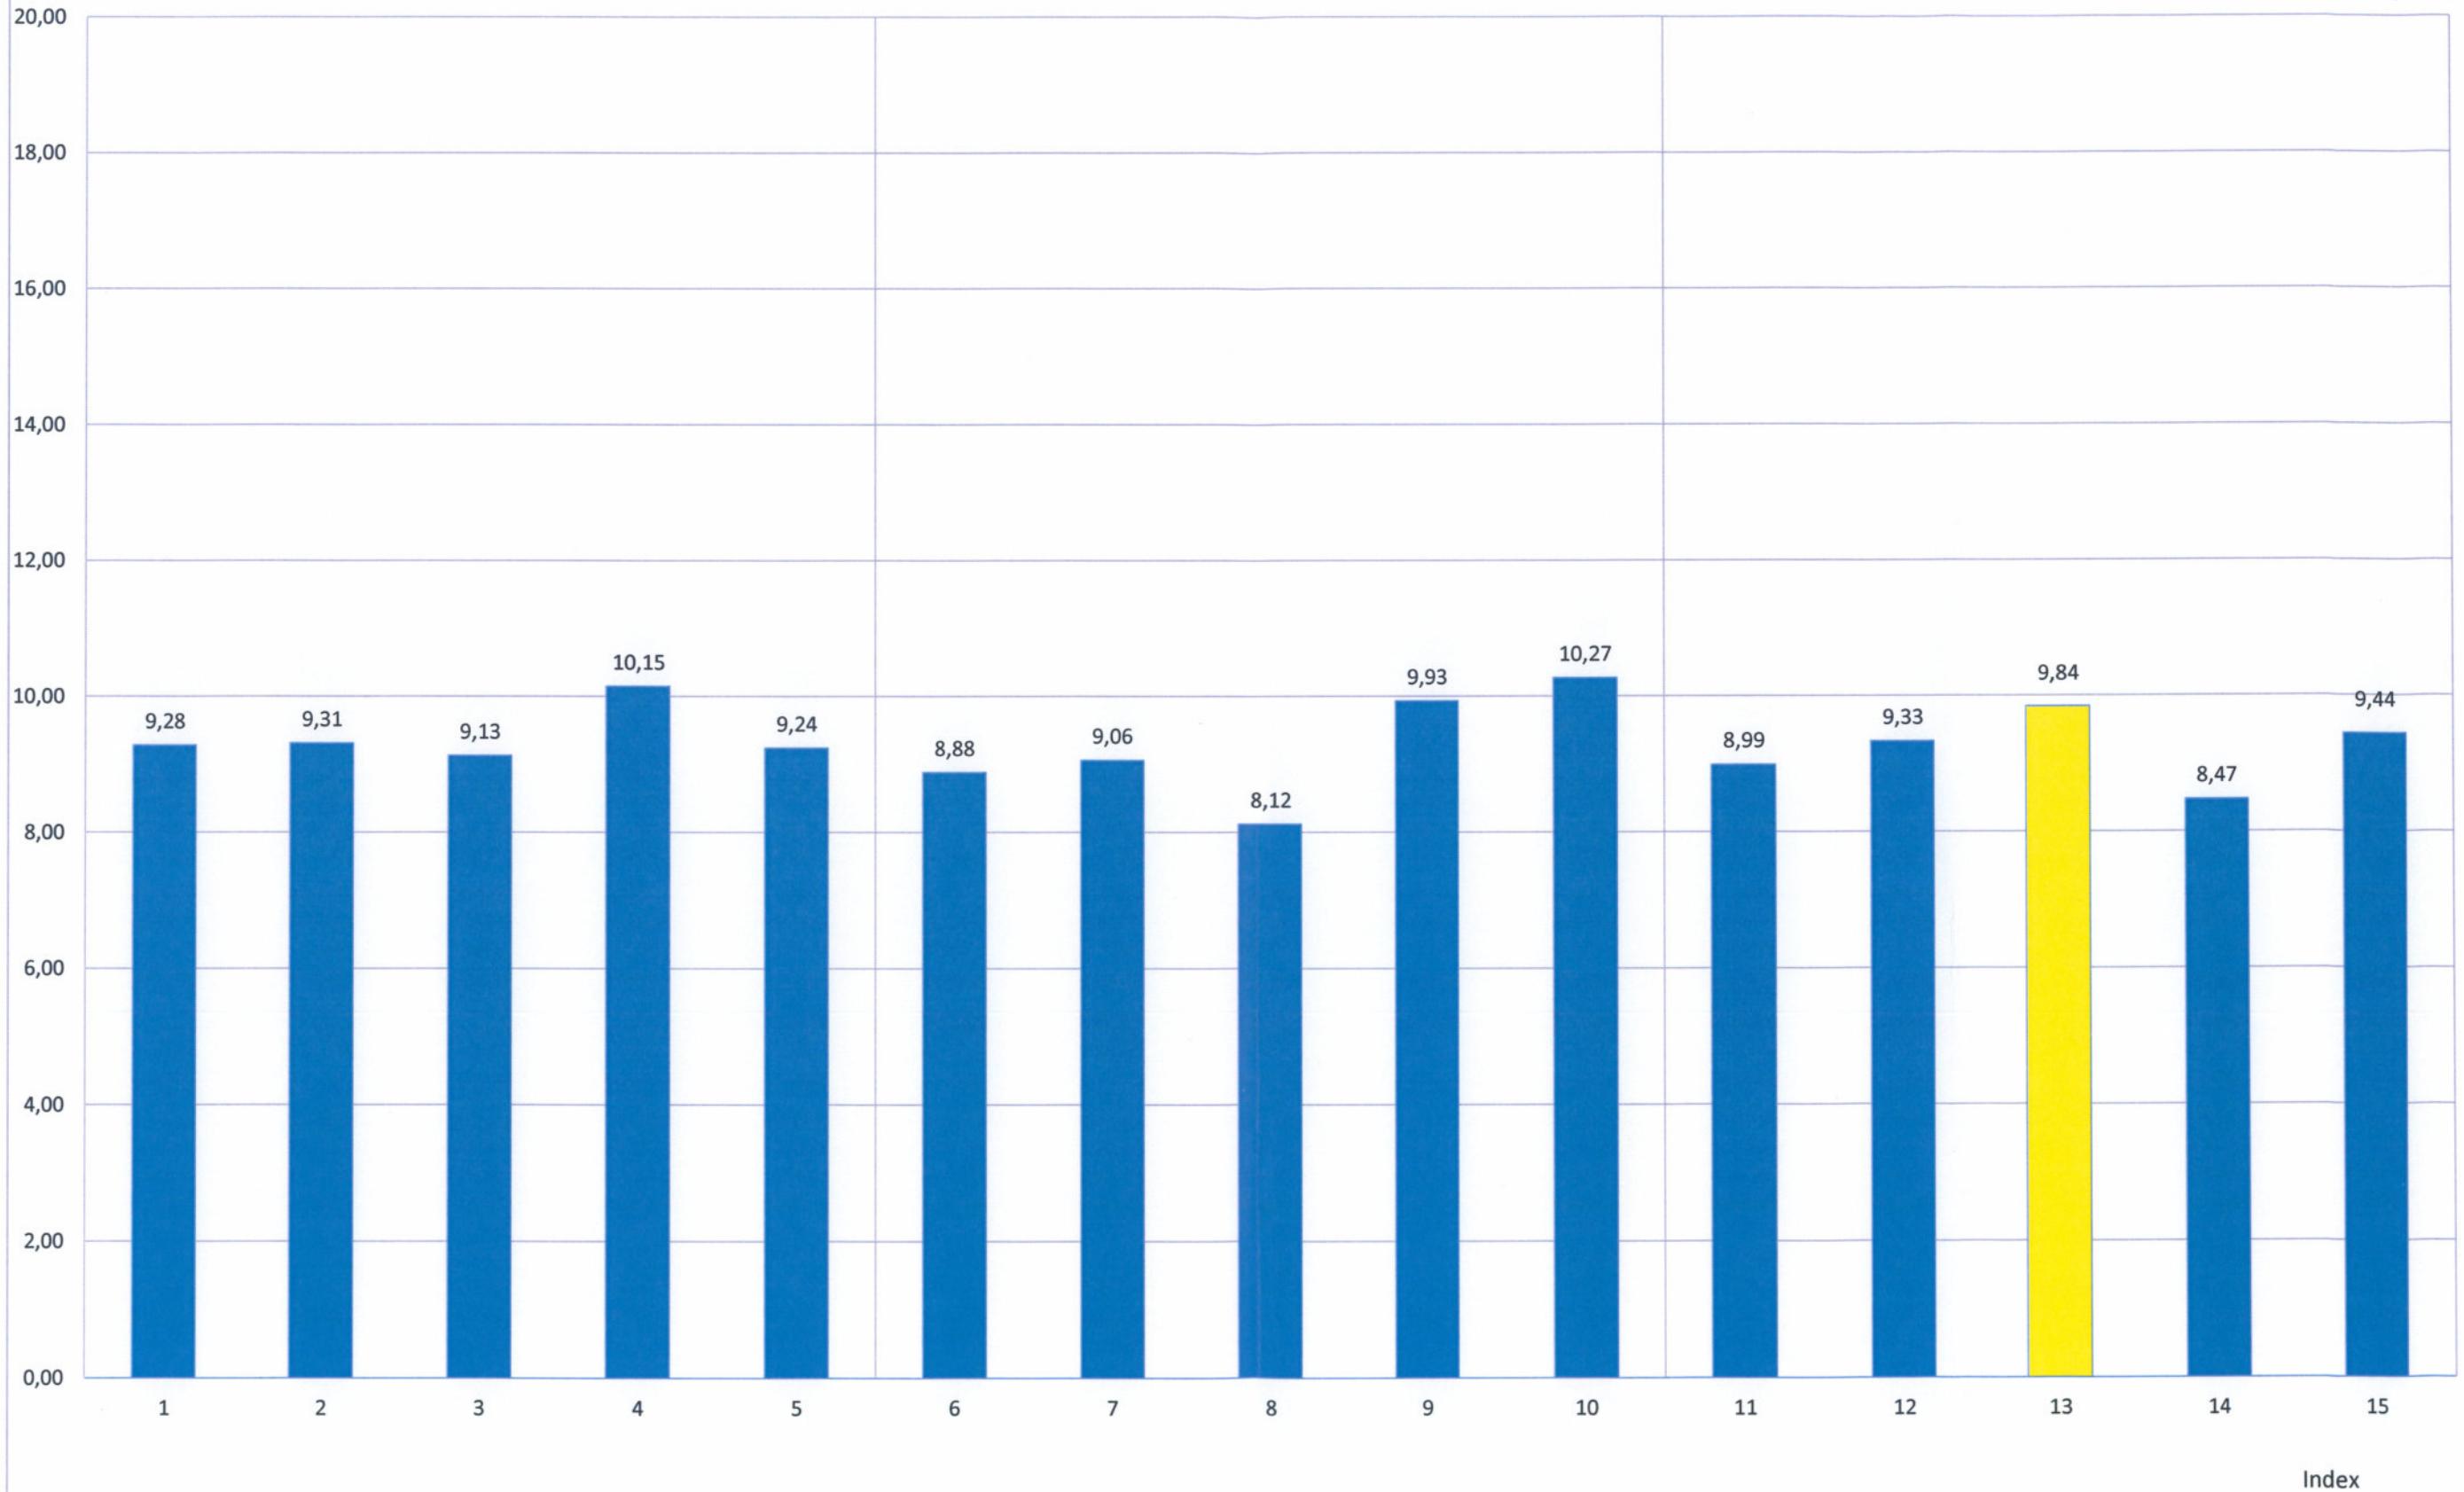
Geschwindigkeit [km/h]

Amtliche Geschwindigkeitswerte

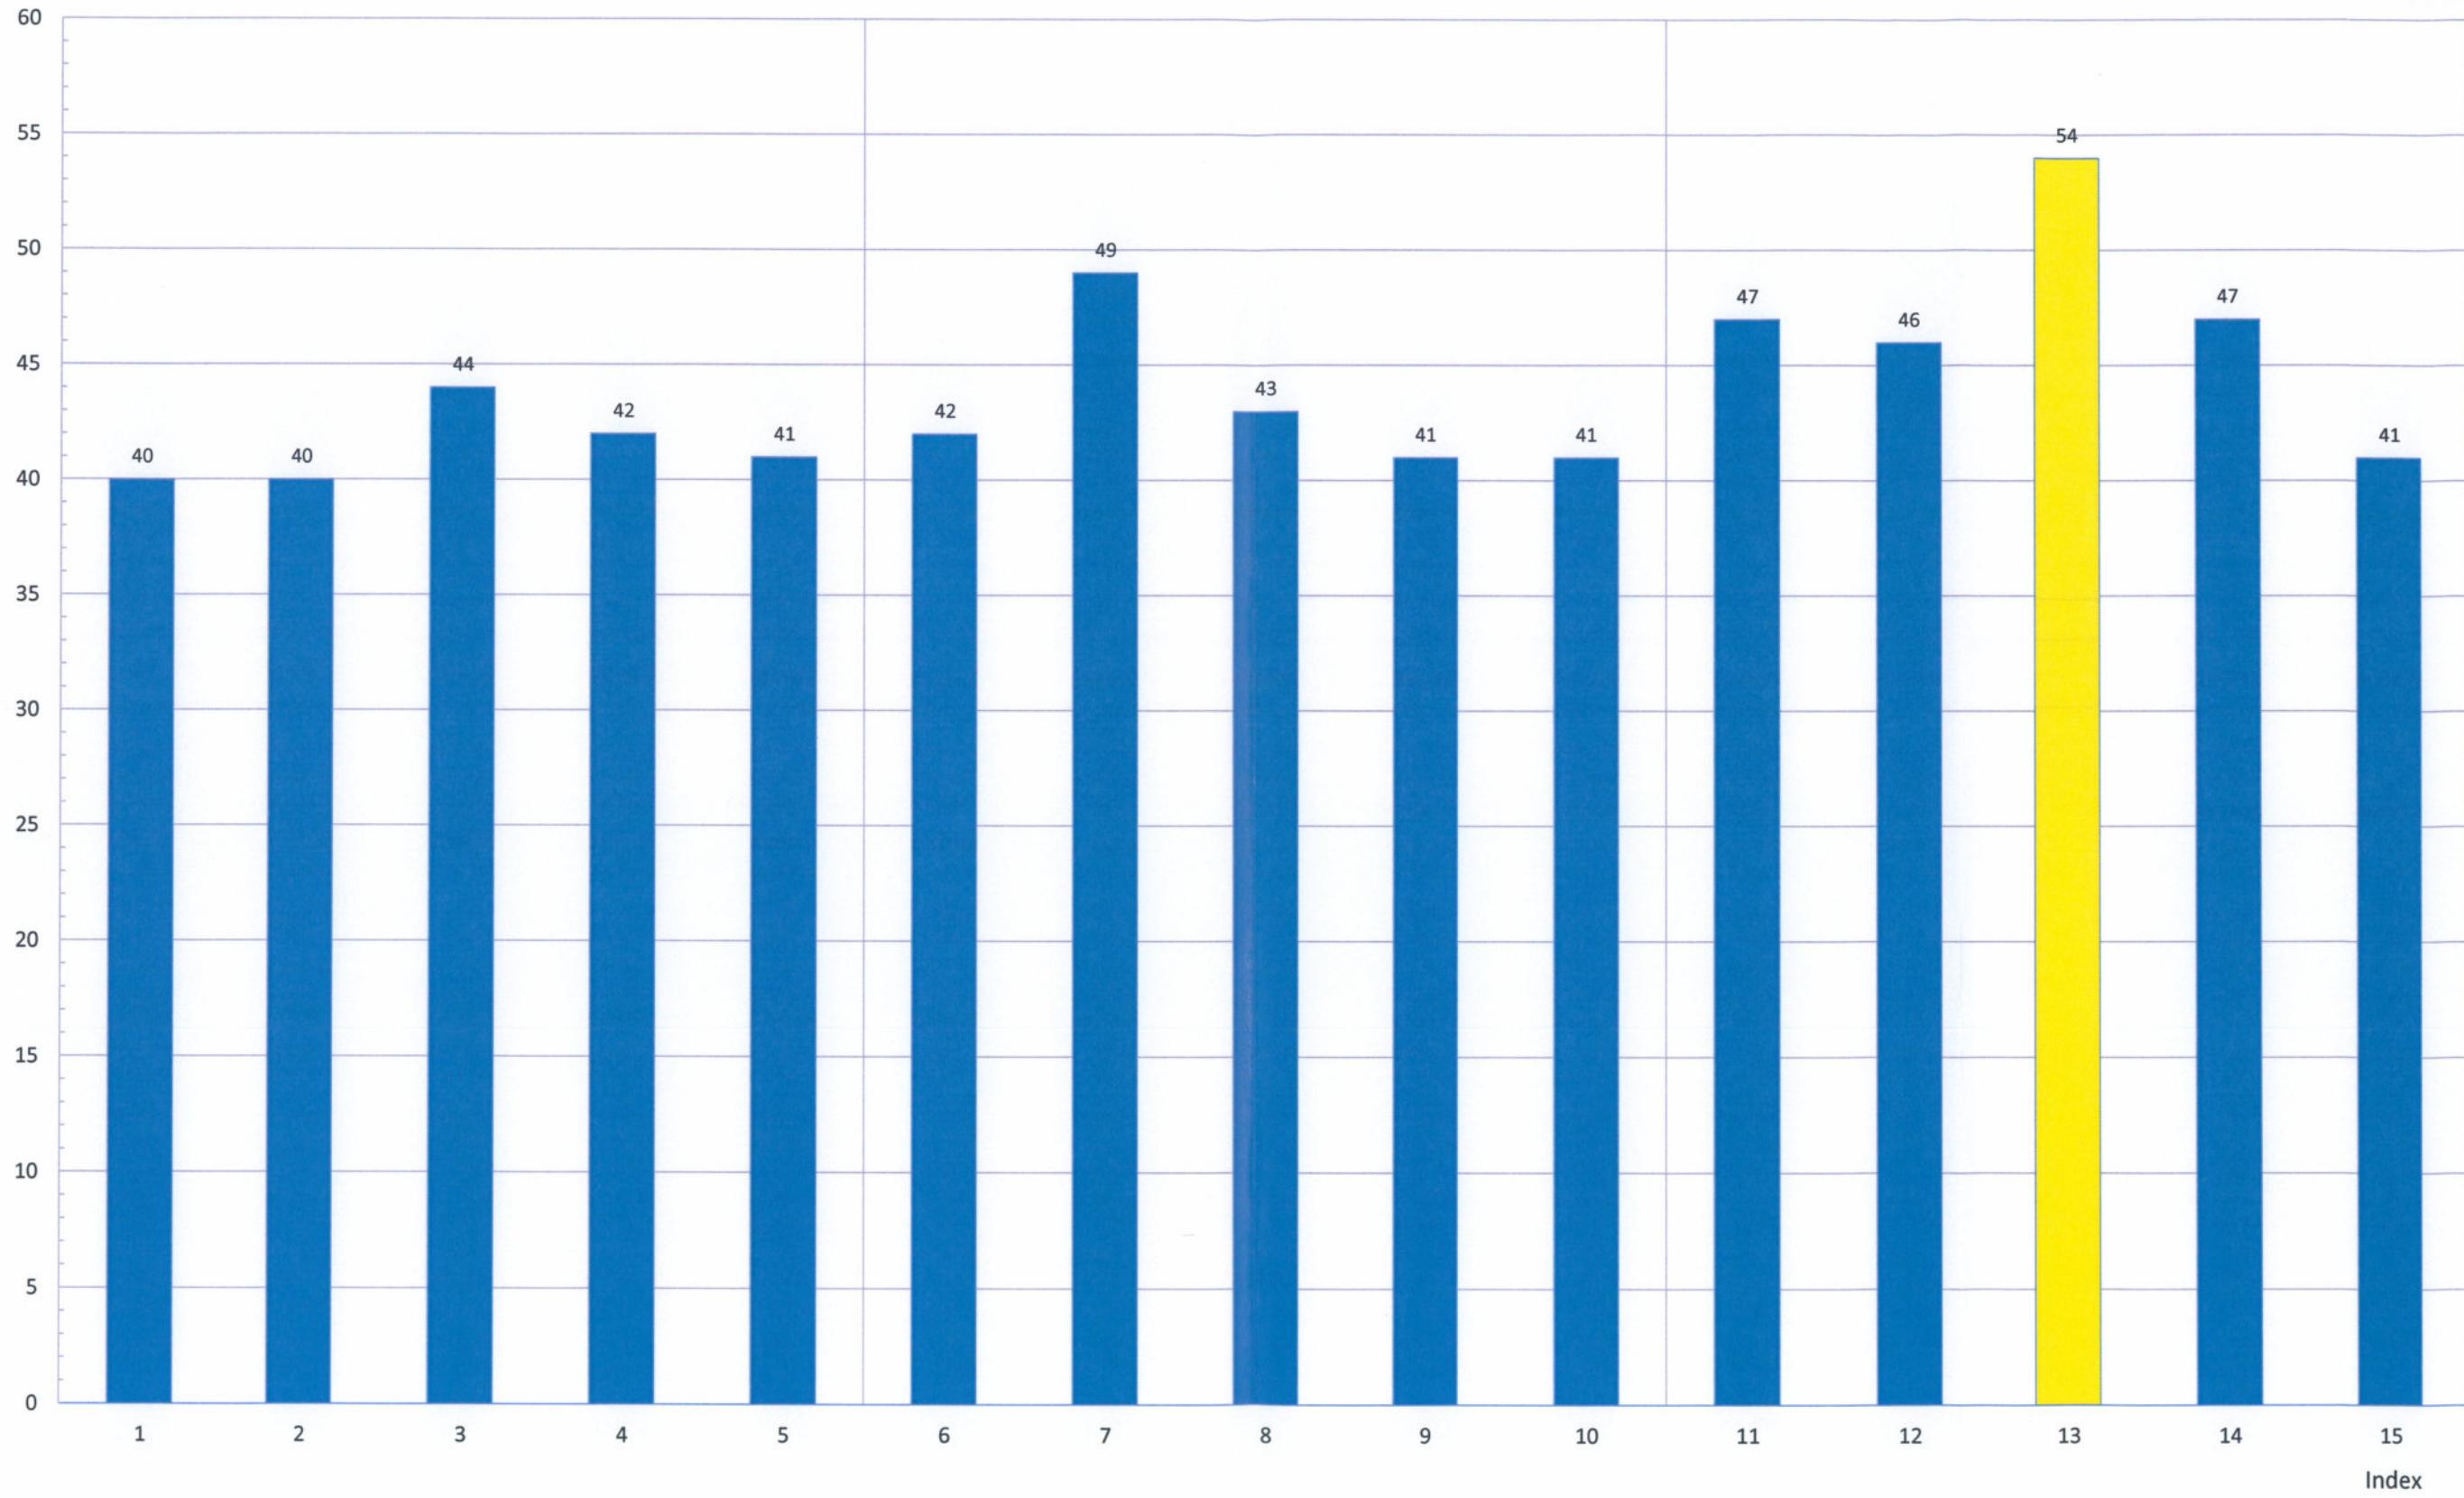
Differenz Geschwindigkeit [km/h]

Differenz amtl. Geschwindigkeit / Plausibilitätsprüfung

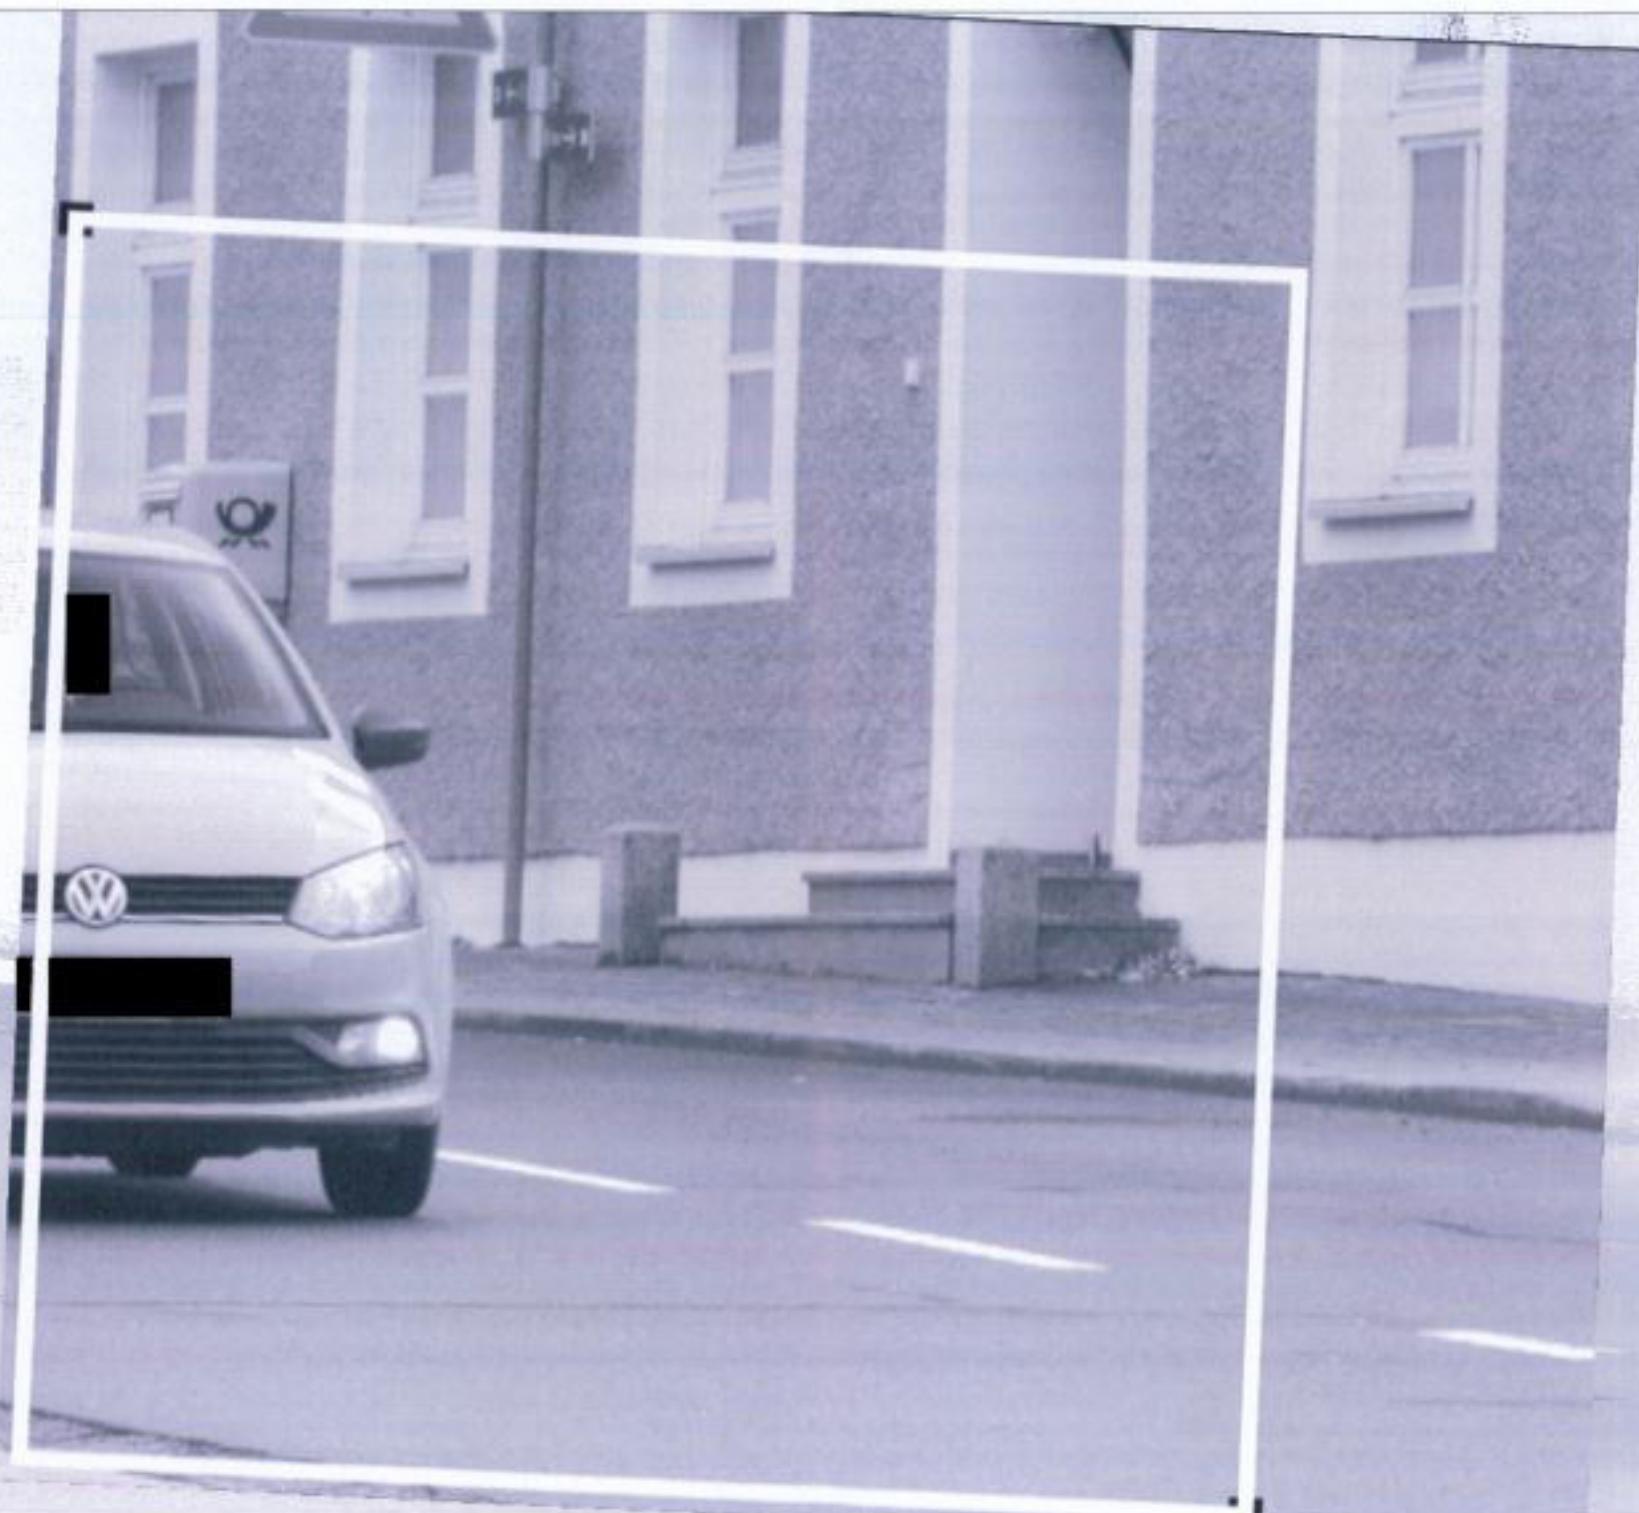
ANLAGE XVIII/2

Überlagerung Messung-Start-Bild

Es ist auf die Überlagerungen der Betroffenendokumentation mit dem Laserscan – dargestellt in den Anlagen XVIII/1 bis XVIII/7 zu verweisen.

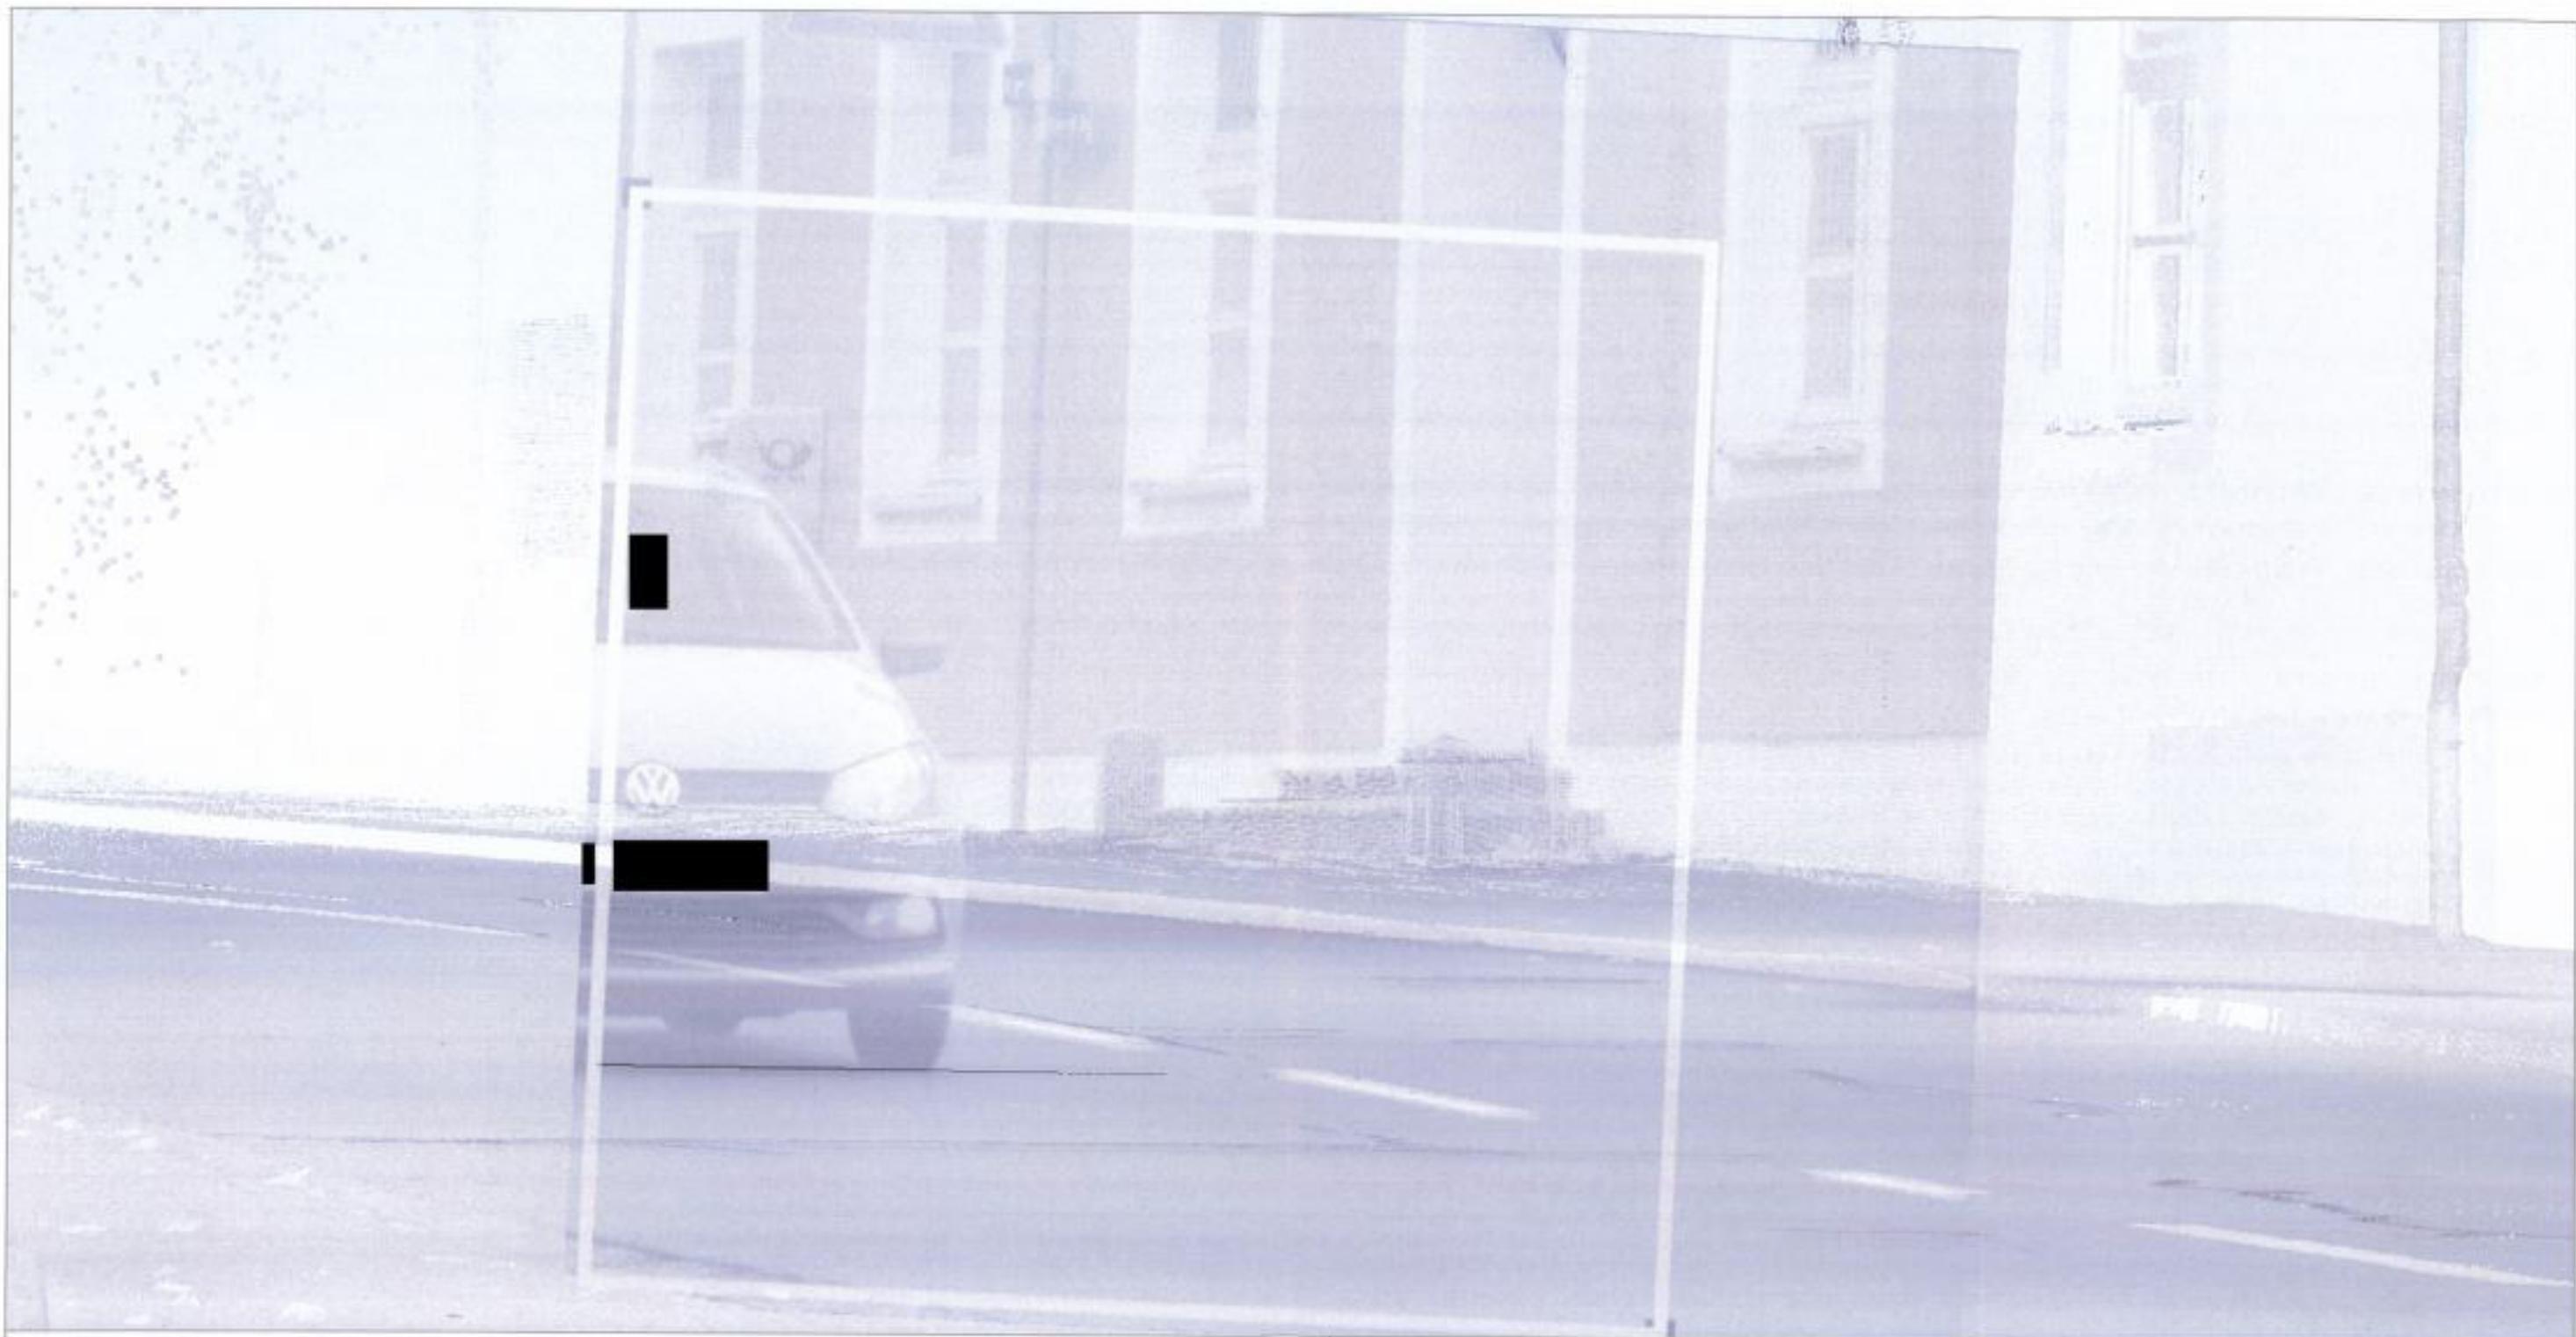
ANLAGE XVIII/3

Überlagerung Messung-Start-Bild

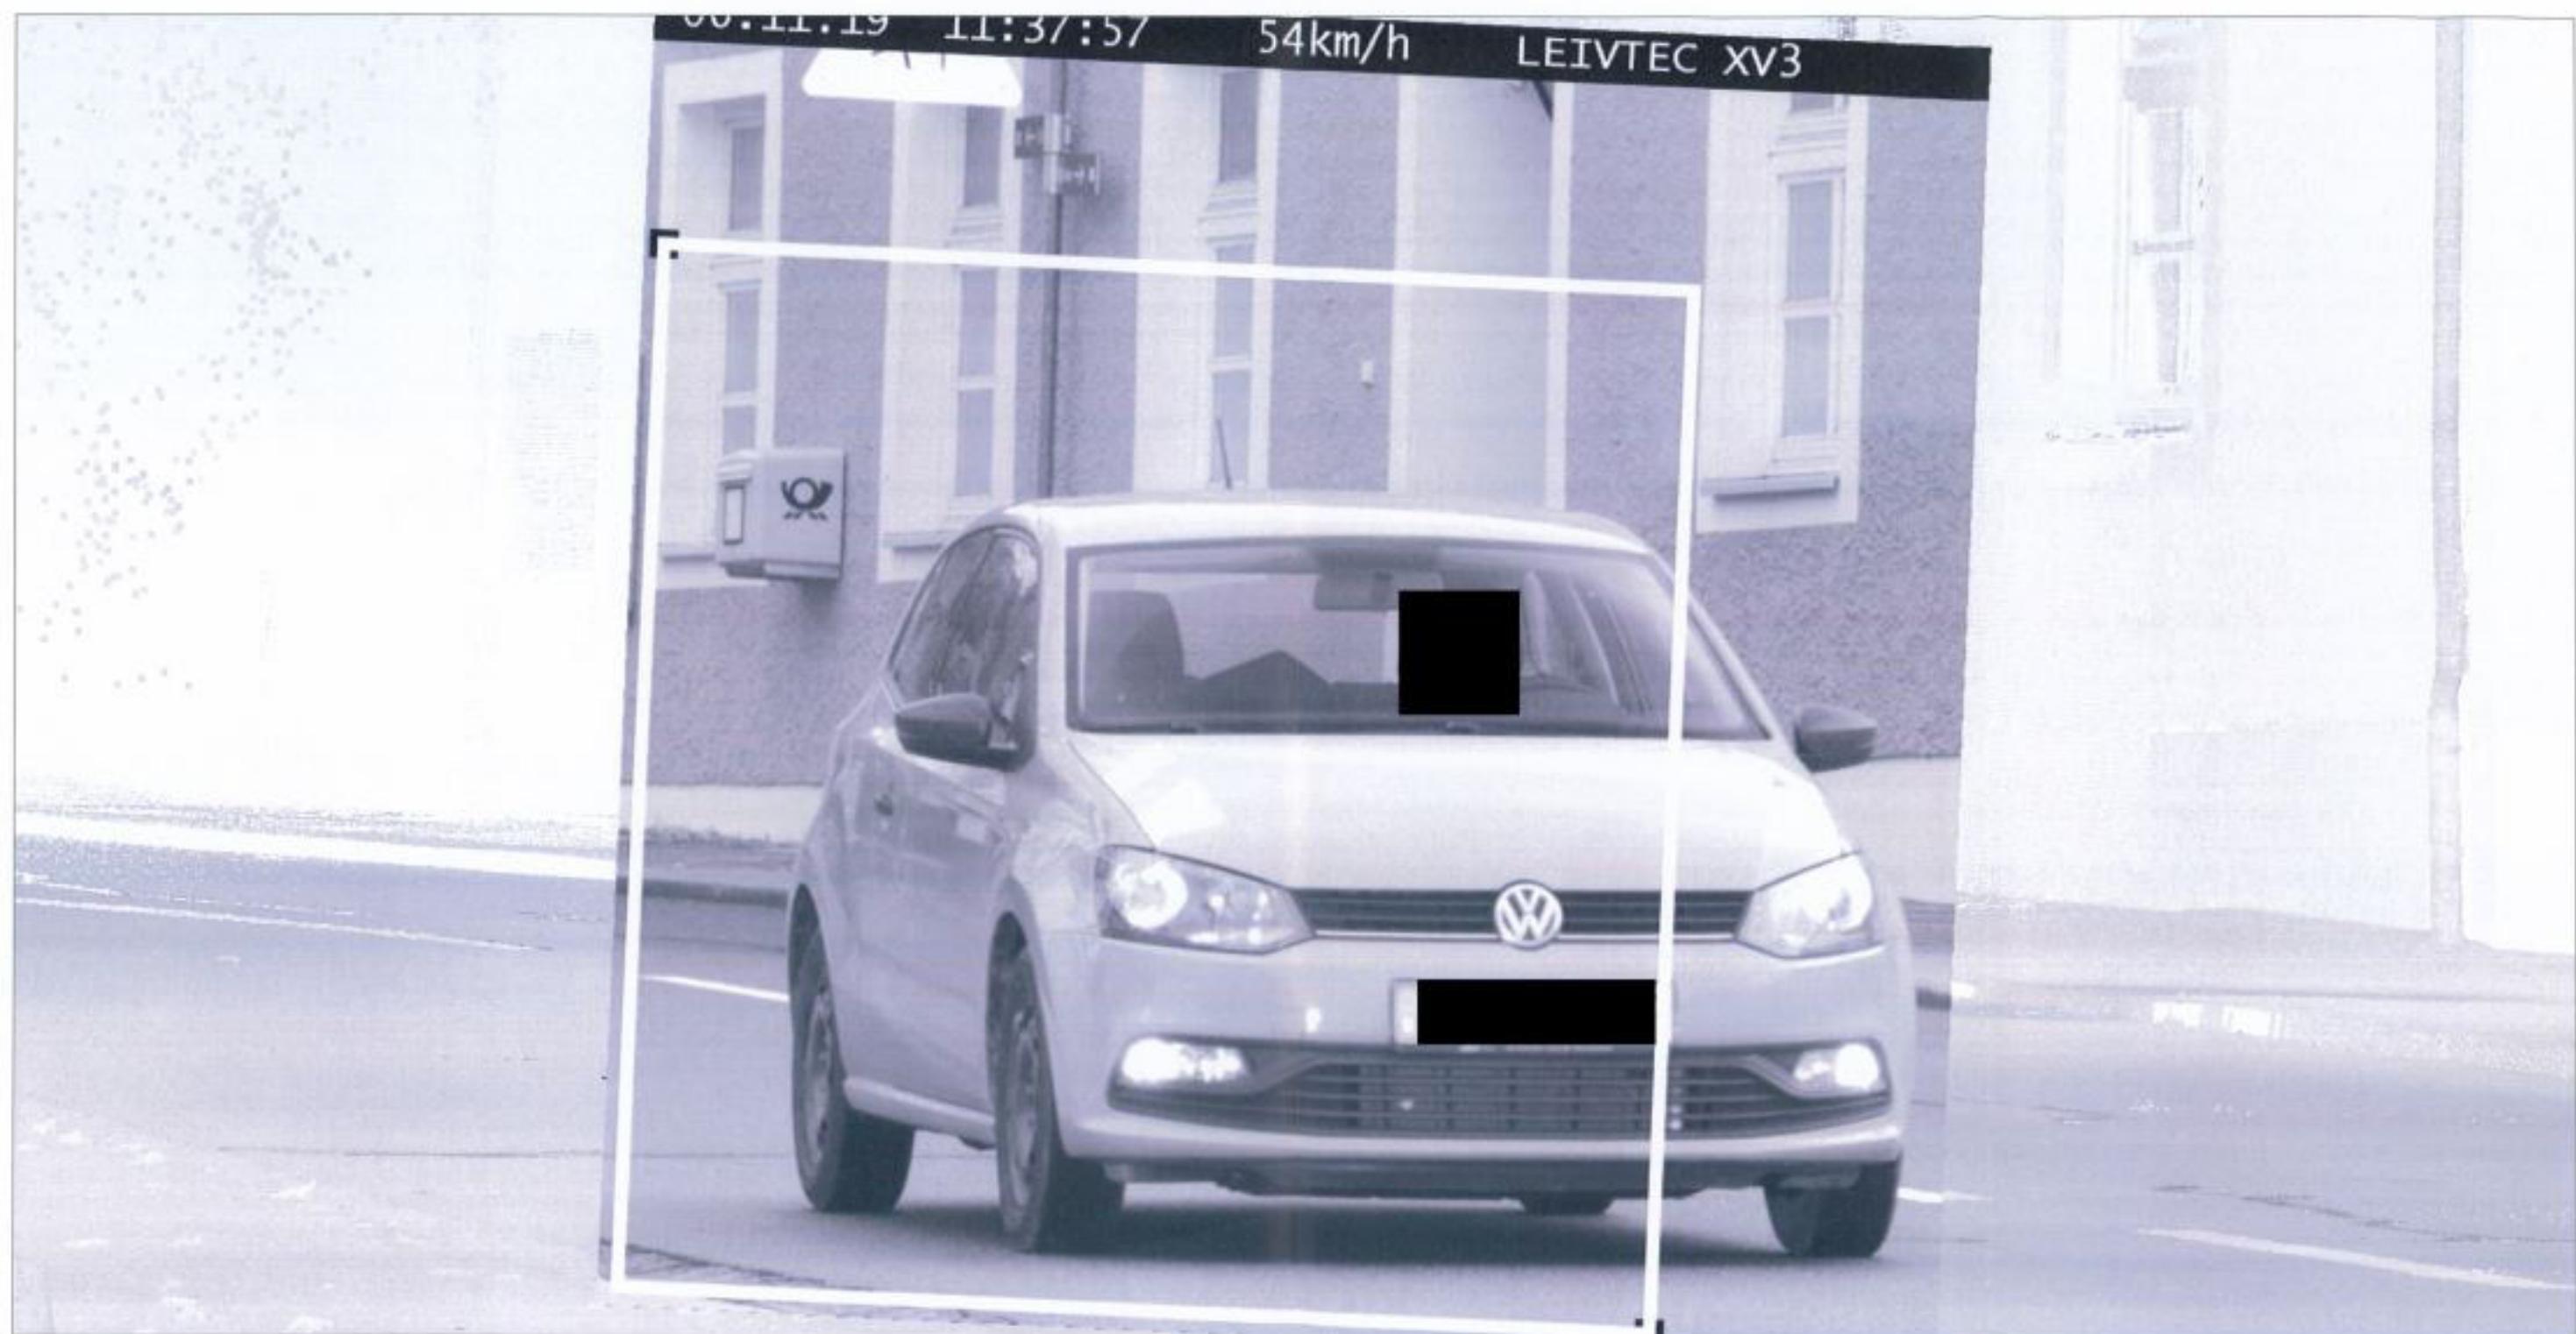
ANLAGE XVIII 14

Überlagerung Messung-Ende-Bild
