Amtsgericht Aue-Bad Schlema
Gerichtsstraße 1
08280 Aue

Unser Zeichen:
S-30005/100/H2

Az: H 1 OWi 512 Js 16655/20
In Sachen: [REDACTED] wegen Verkehrs-OWi
Anlagen: Akte zurück
Liquidation 2-fach

Inhaltsverzeichnis

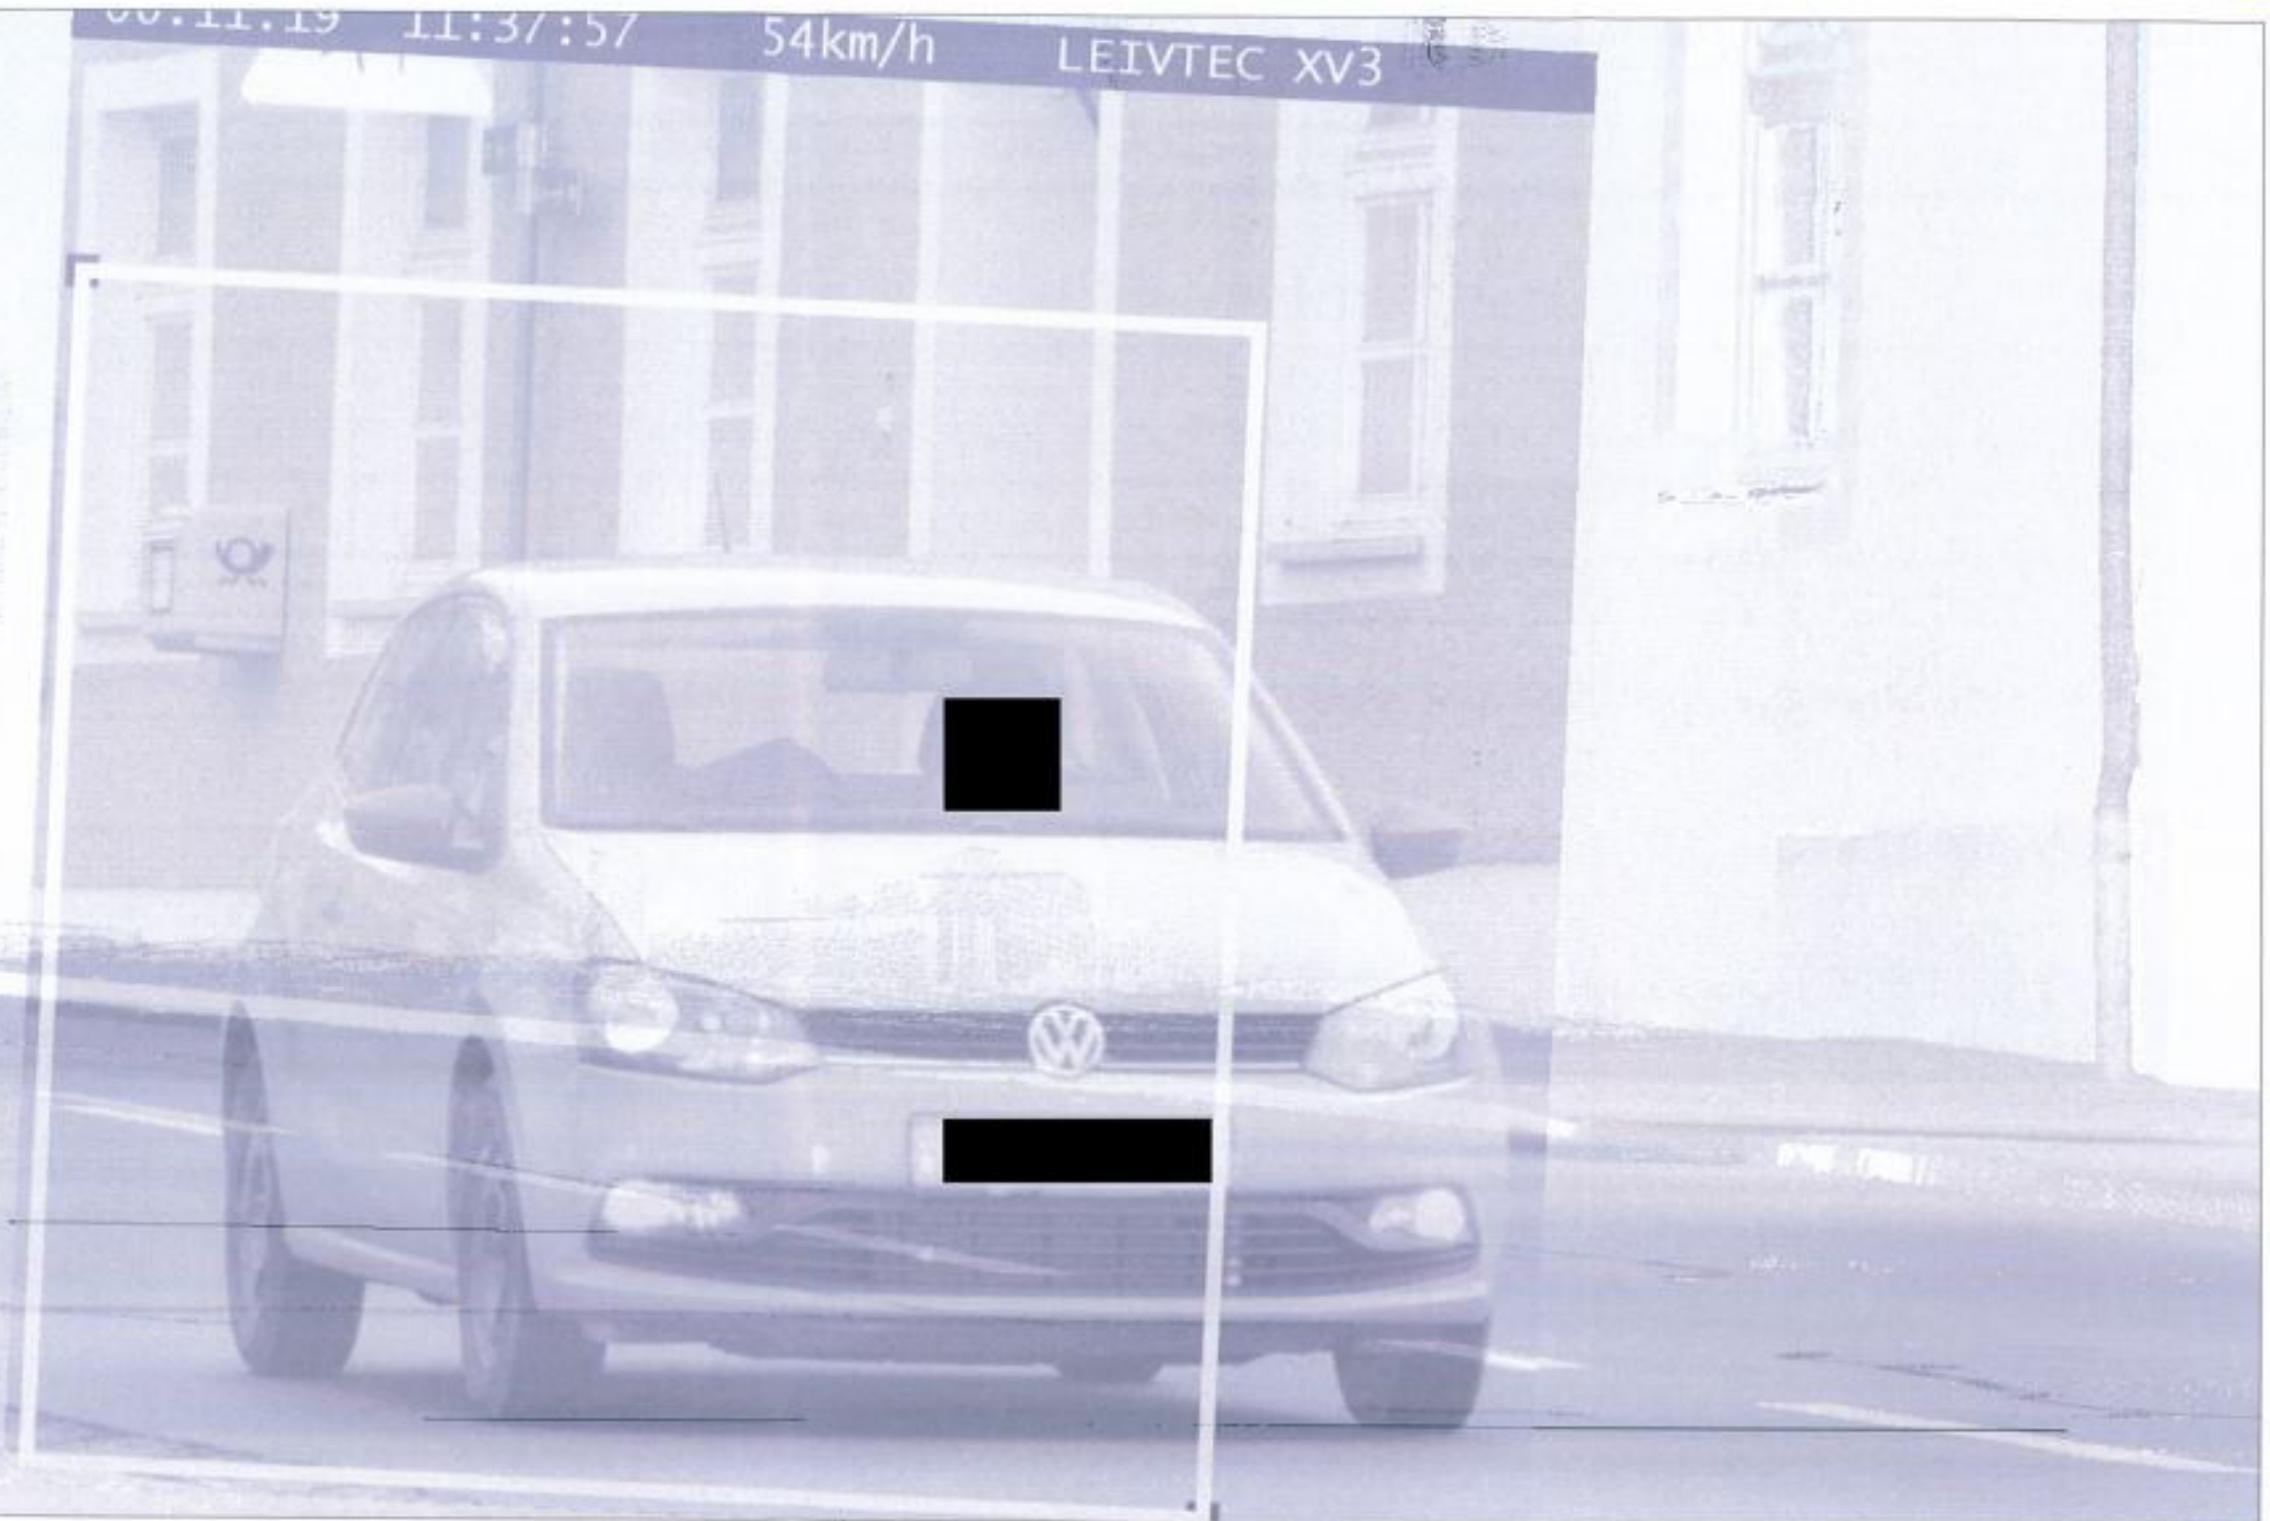
ANLAGE XVIII 15

Überlagerung Messung-Ende-Bild

Es ist auf die Überlagerungen der Betroffenendokumentation mit dem Laserscan – dargestellt in den Anlagen XVIII/1 bis XVIII/7 zu verweisen.

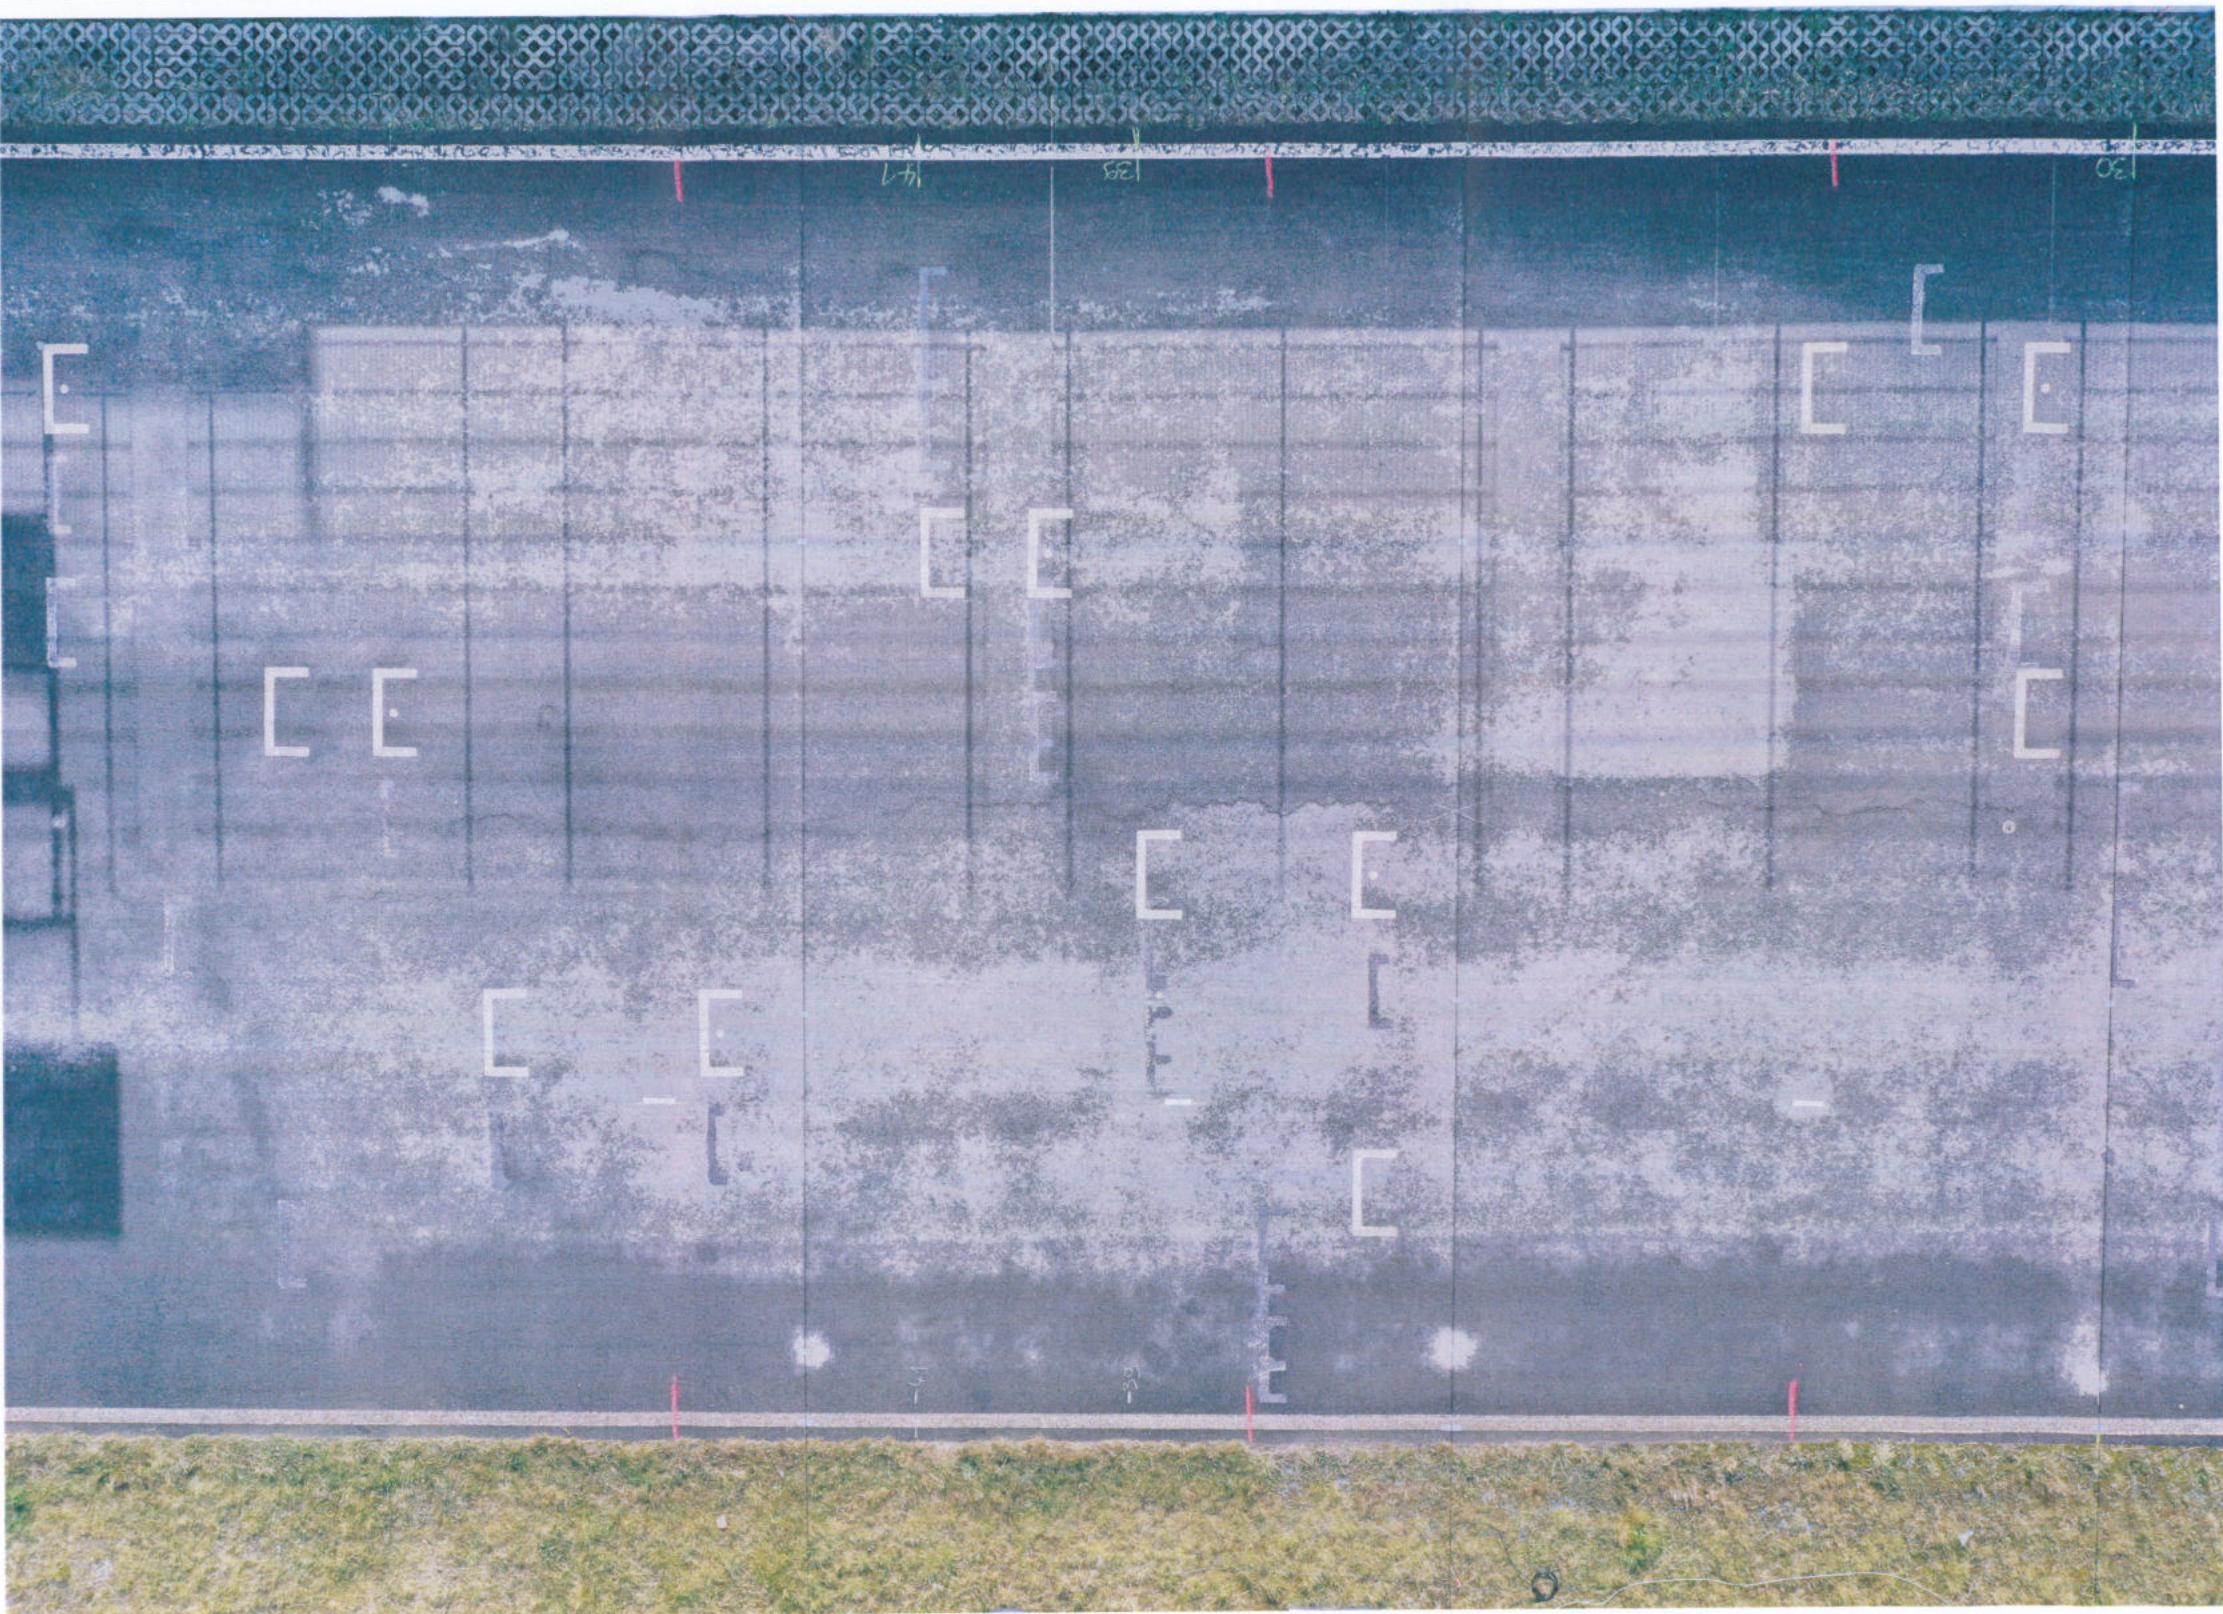
Bild 03: Luftbild der Versuchsstrecke / Lage der Piezokabel

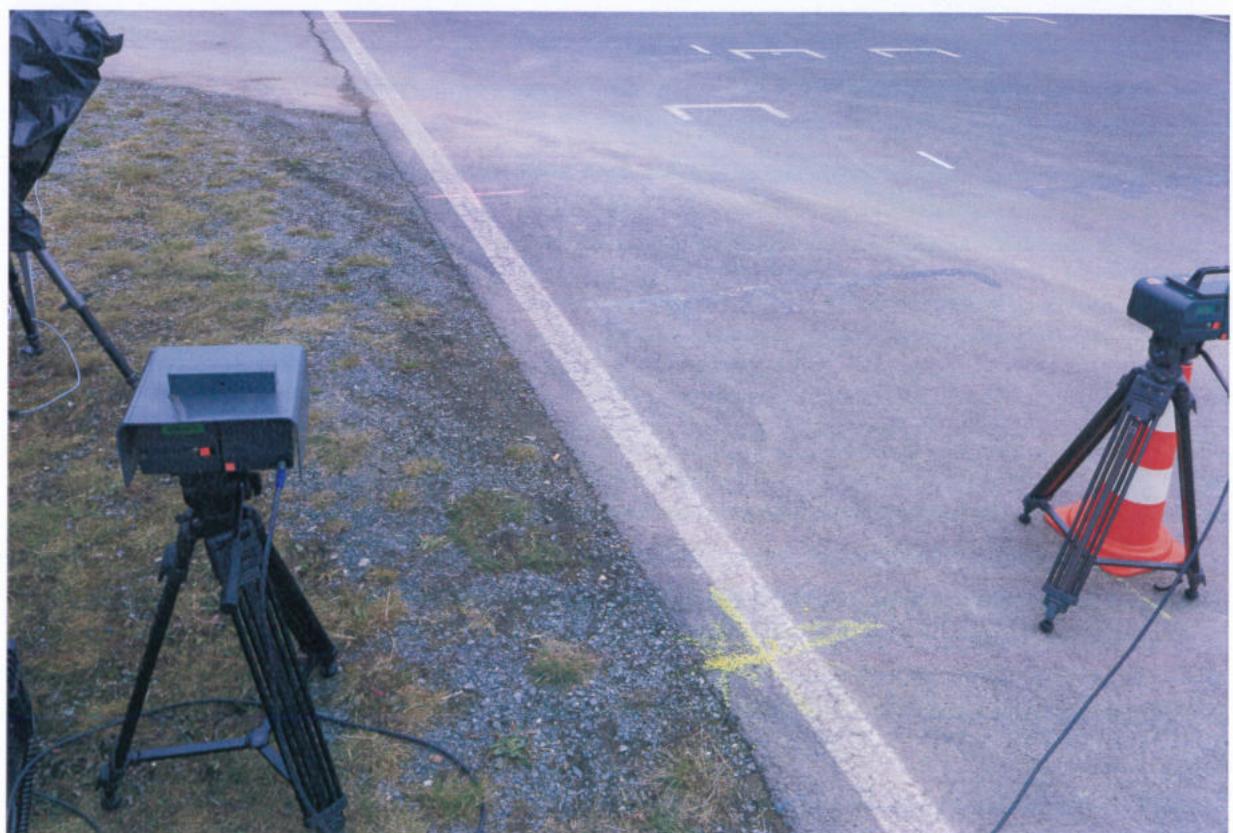
Bild 02: Aufstellung der XV3-Messanlagen

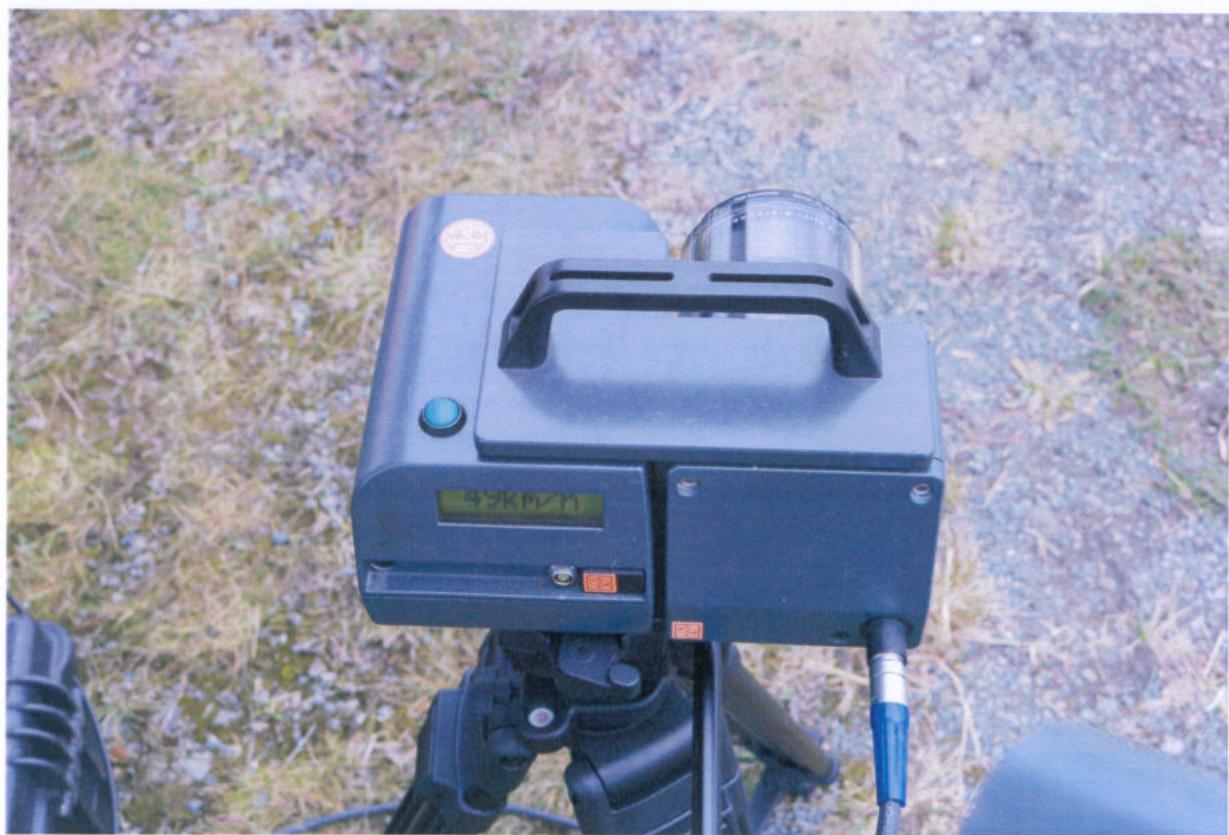
Bild 04: Anlagenausrichtung

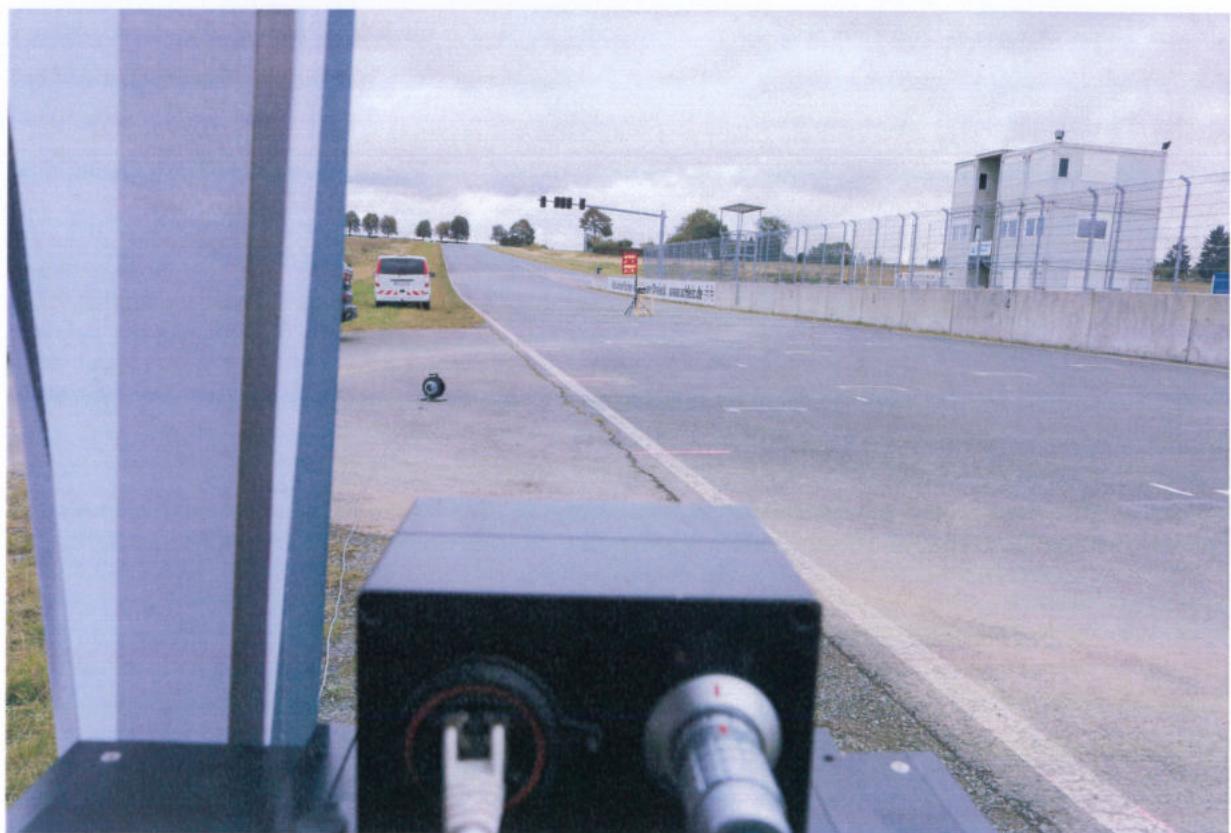
Bild 08: Kameraausrichtung zum Messfeld

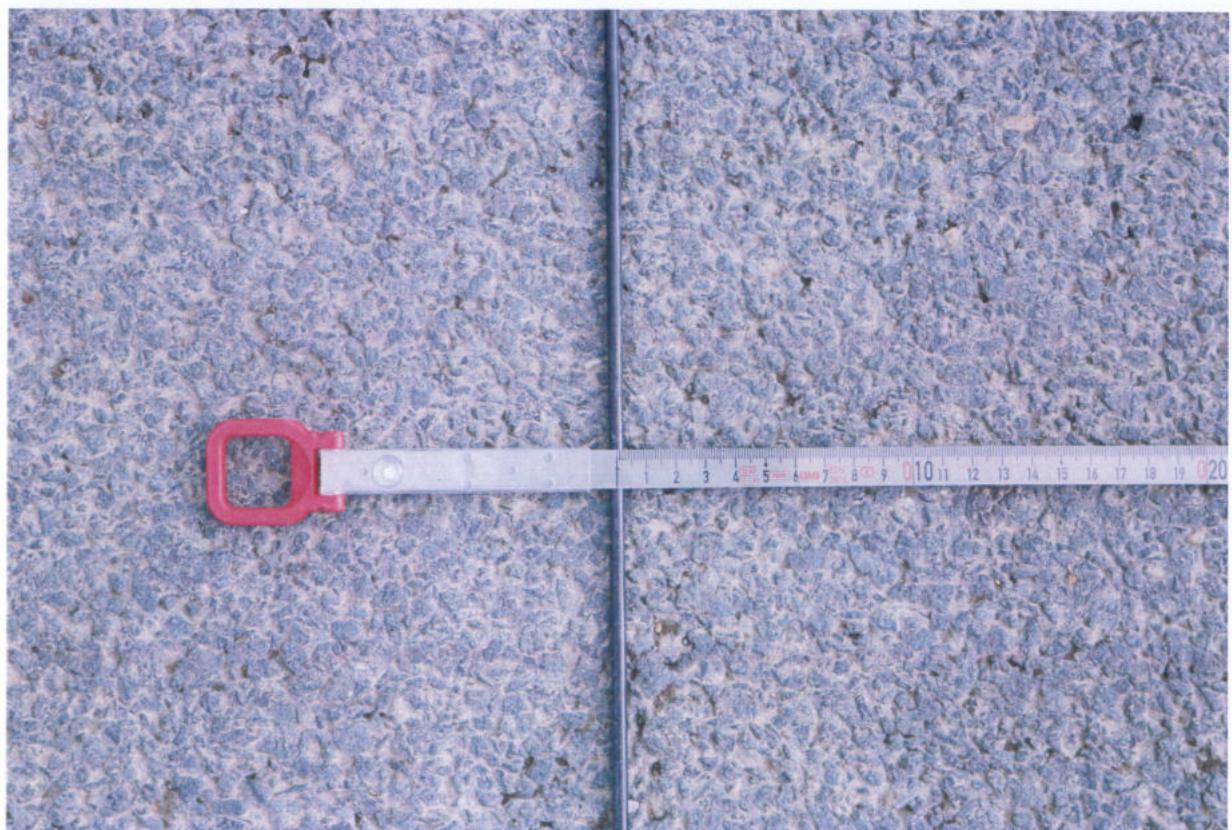
Bild 16: Vermessung mittels Maßband (weitere Einmessung tachymetrisch und mittels Faro Laserscanner)

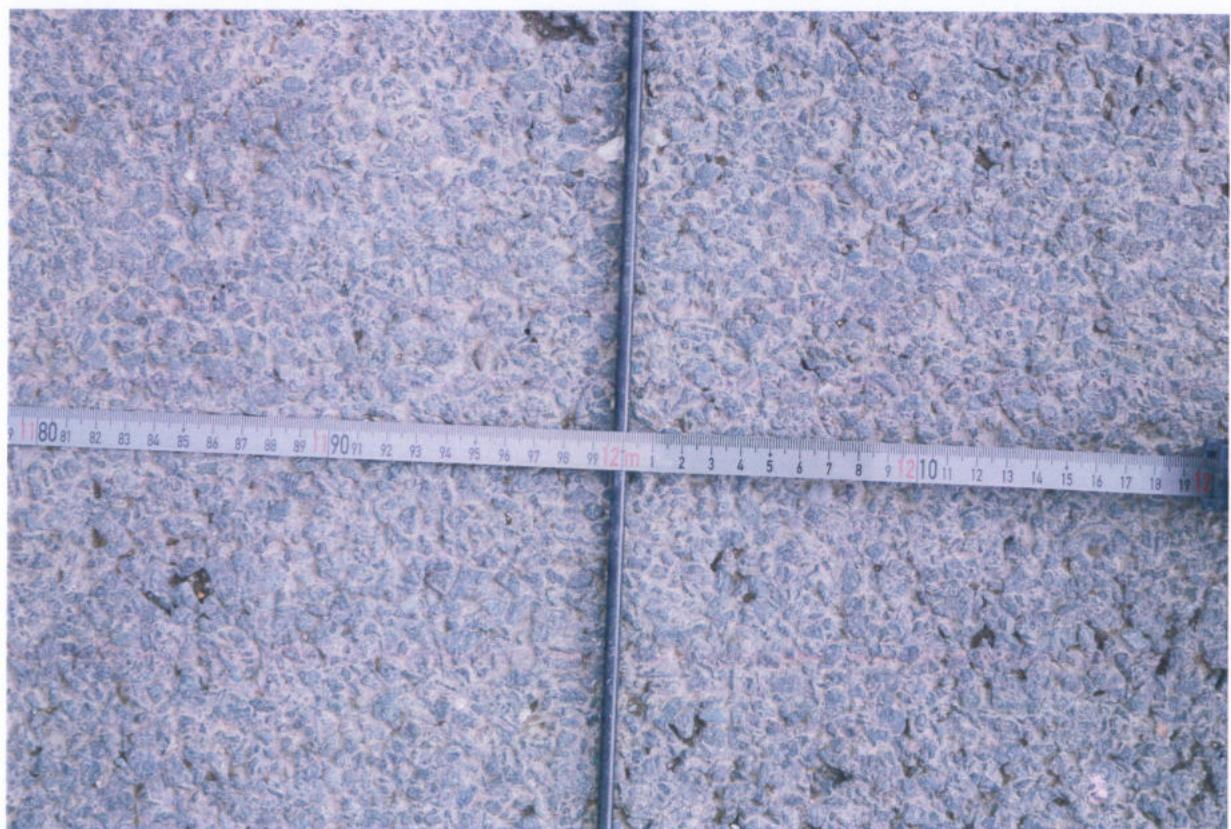
Bild 18: Piezosensor 3

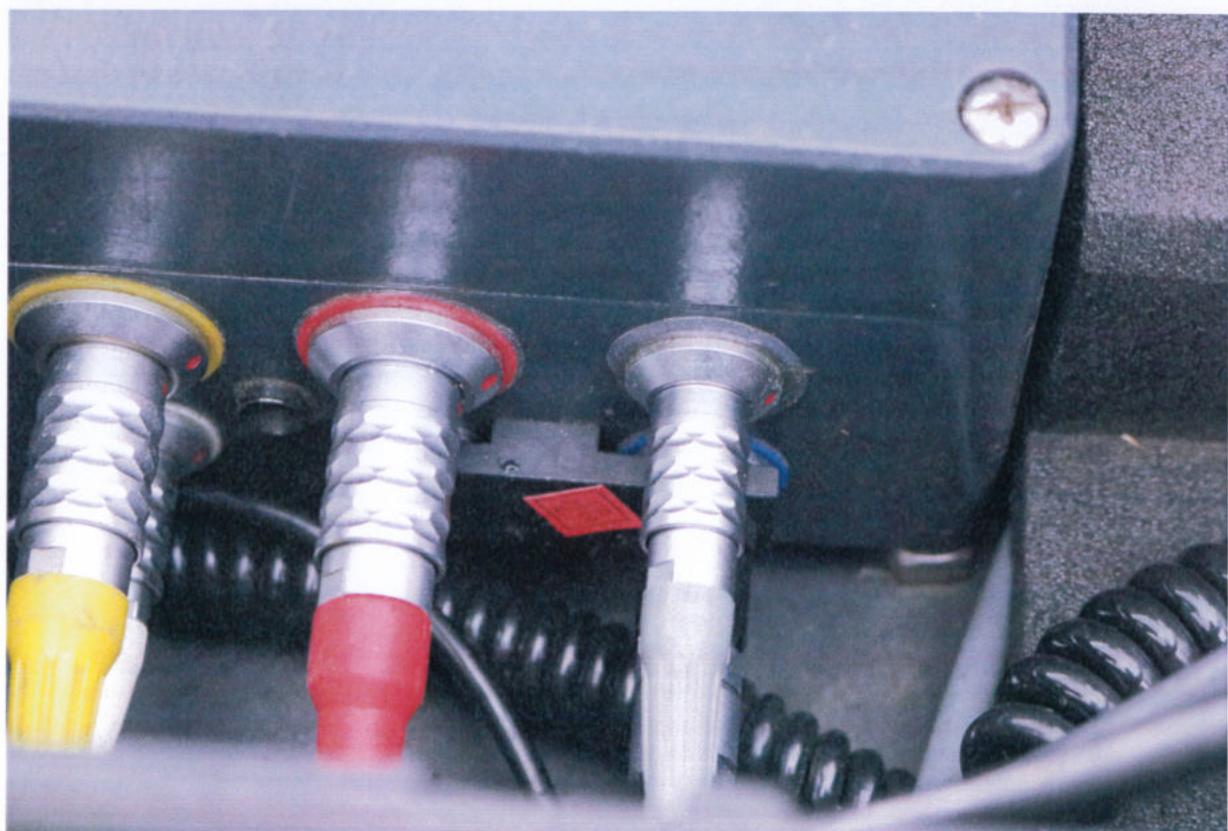
Bild 26: Sicherungssiegel

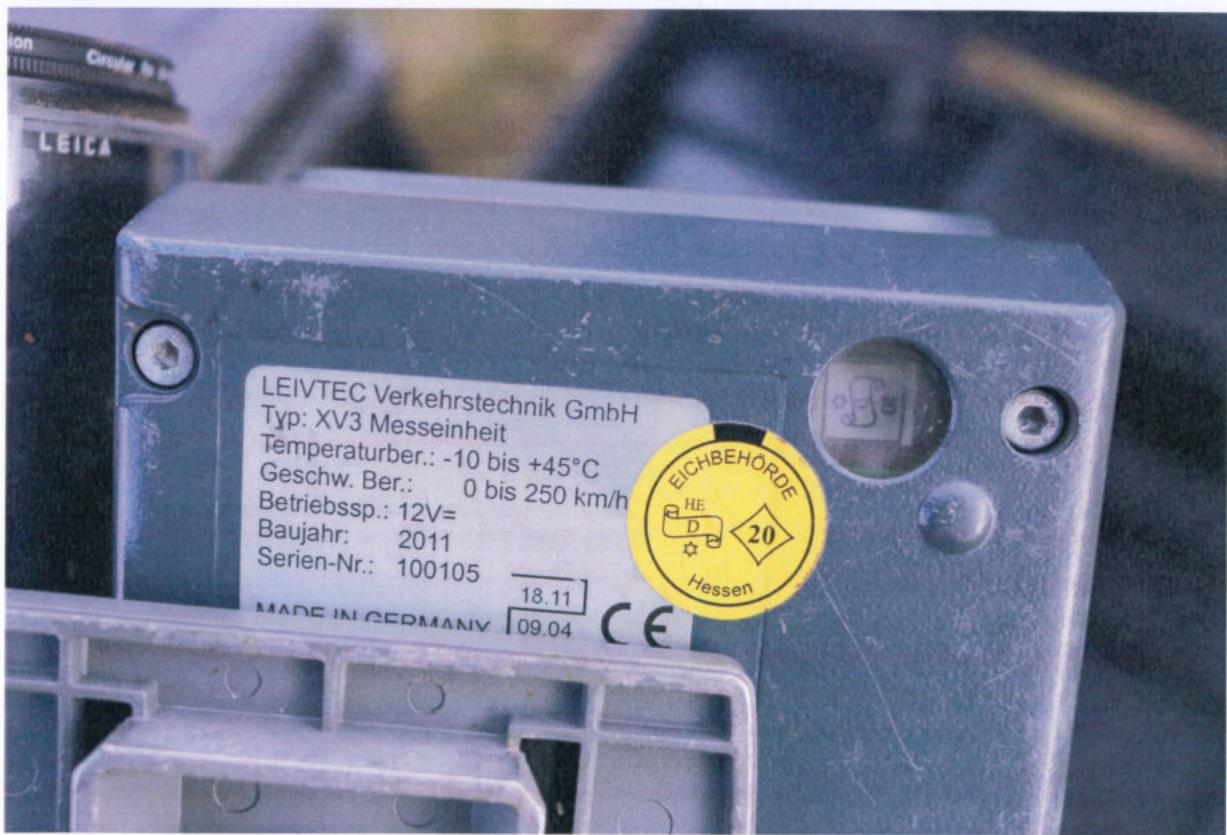
Bild 38: Typschild

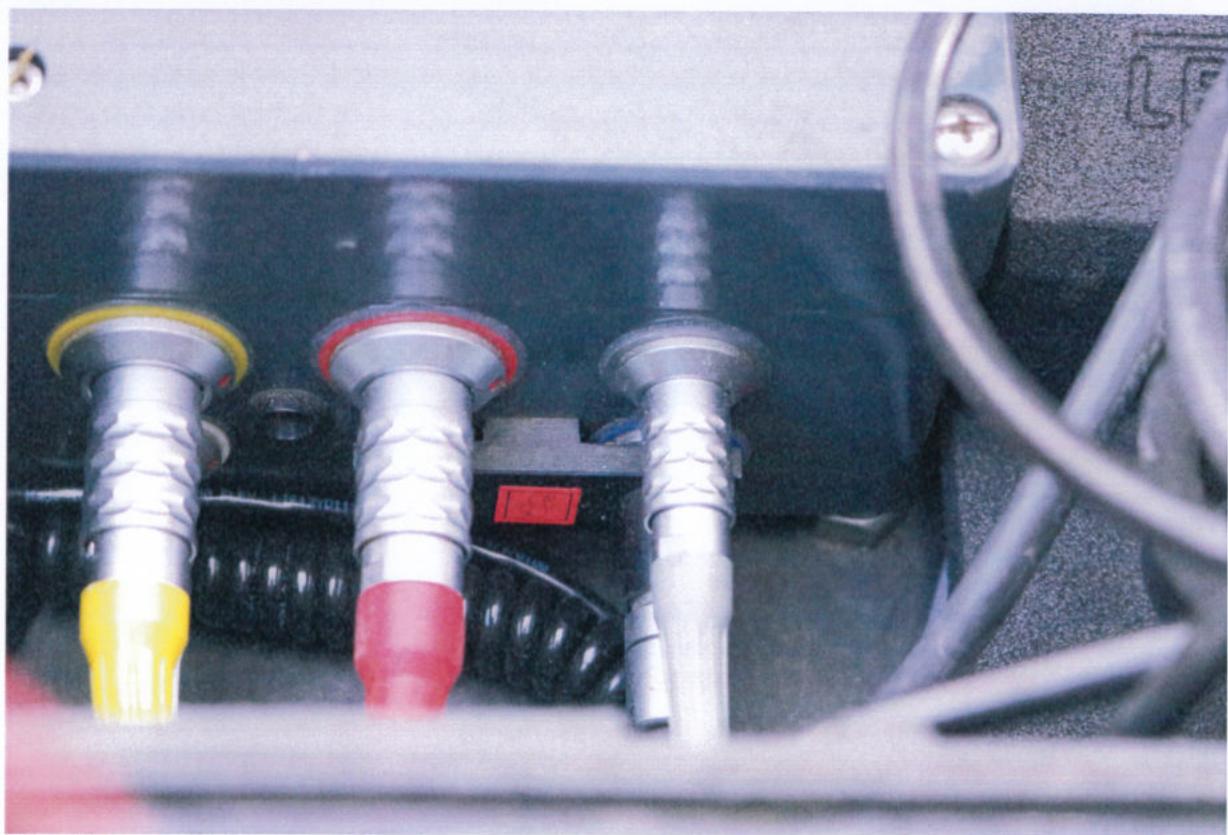
Bild 42: Sicherungssiegel

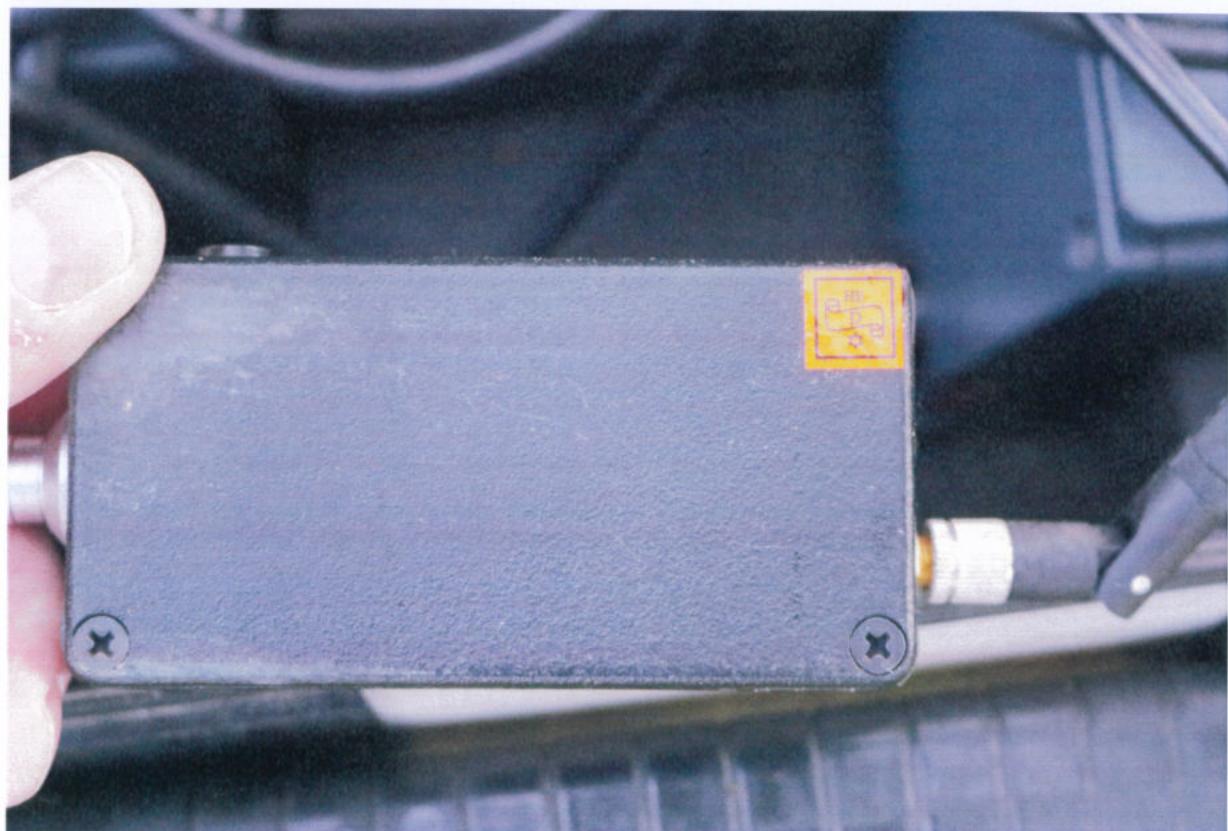
Bild 44: Sicherungssiegel

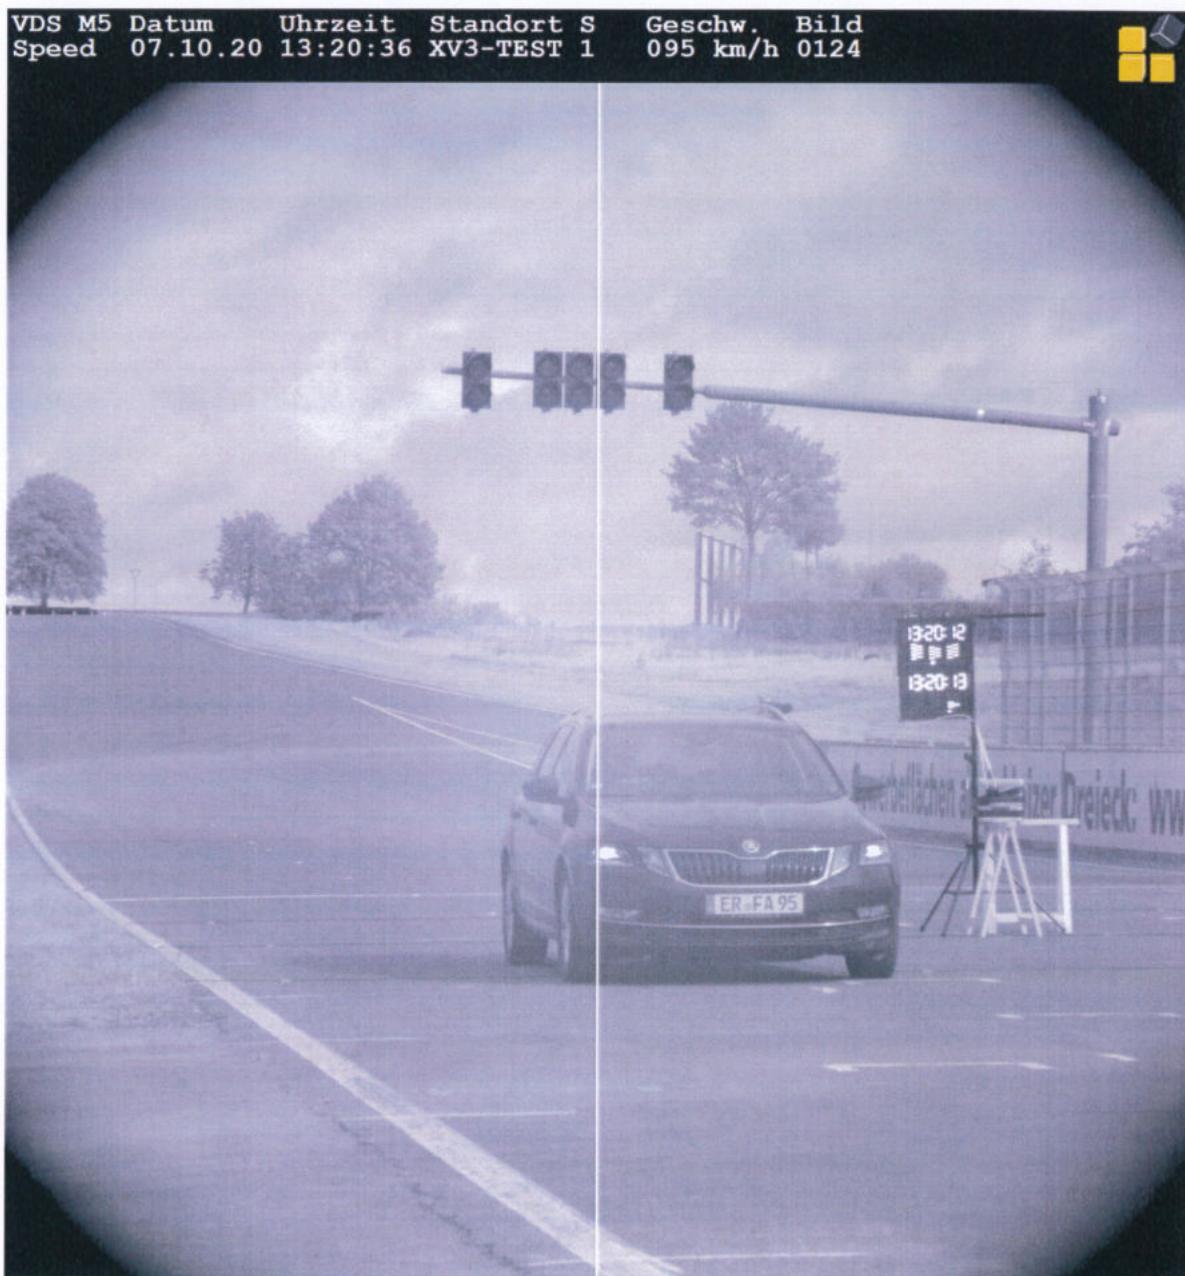
Versuch Index-Nr. 152

Messwert Leivtec XV3 – SN: 100282

07.10.20 13:20:41 101km/h LEIVTEC XV3

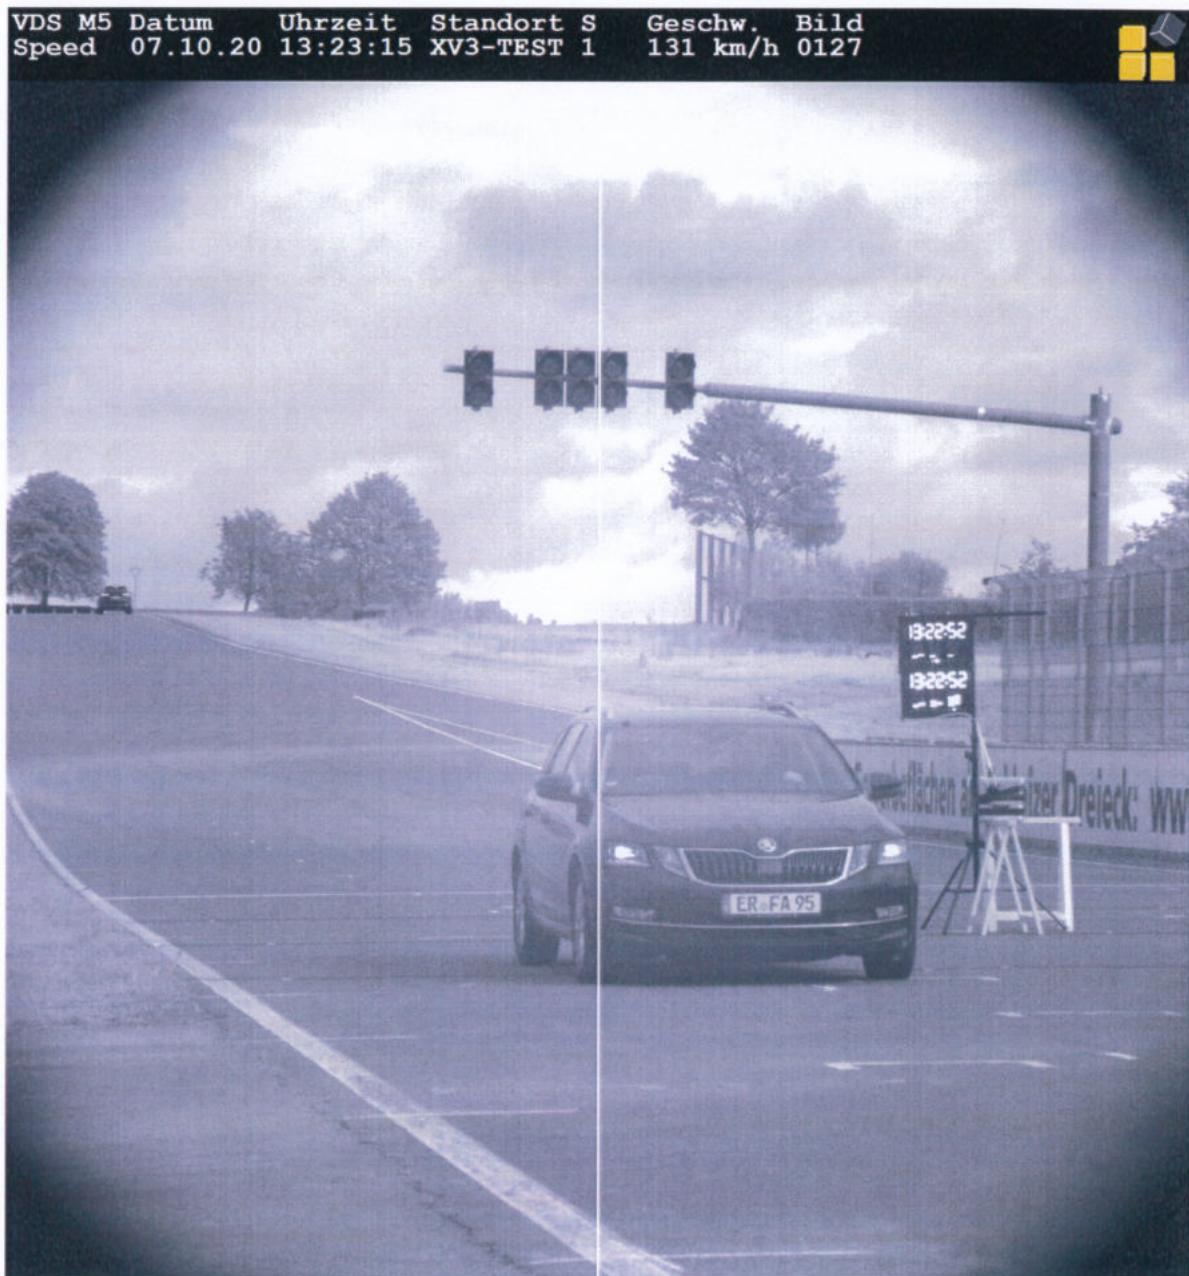
Versuch Index-Nr. 155

Messwert Leivtec XV3 – SN: 100282

Die größte Abweichung war bei Fallindex 155 festzustellen. Seitens der VDS M5 Referenzmessanlage wurde ein Geschwindigkeitswert von 131 km/h ermittelt.

Die LEIVTEC XV3 Anlage mit der Seriennummer 100282, welche einen Messbereich von etwa 42 m bis 30 m abdeckte, wies einen Geschwindigkeitswert von 141 km/h aus.

Die LEIVTEC XV3 Messanlage mit der Seriennummer 100105, welche nahezu fahrbahnlängsachsenparallel ausgerichtet war, erzeugte einen Geschwindigkeitswert von 125 km/h.

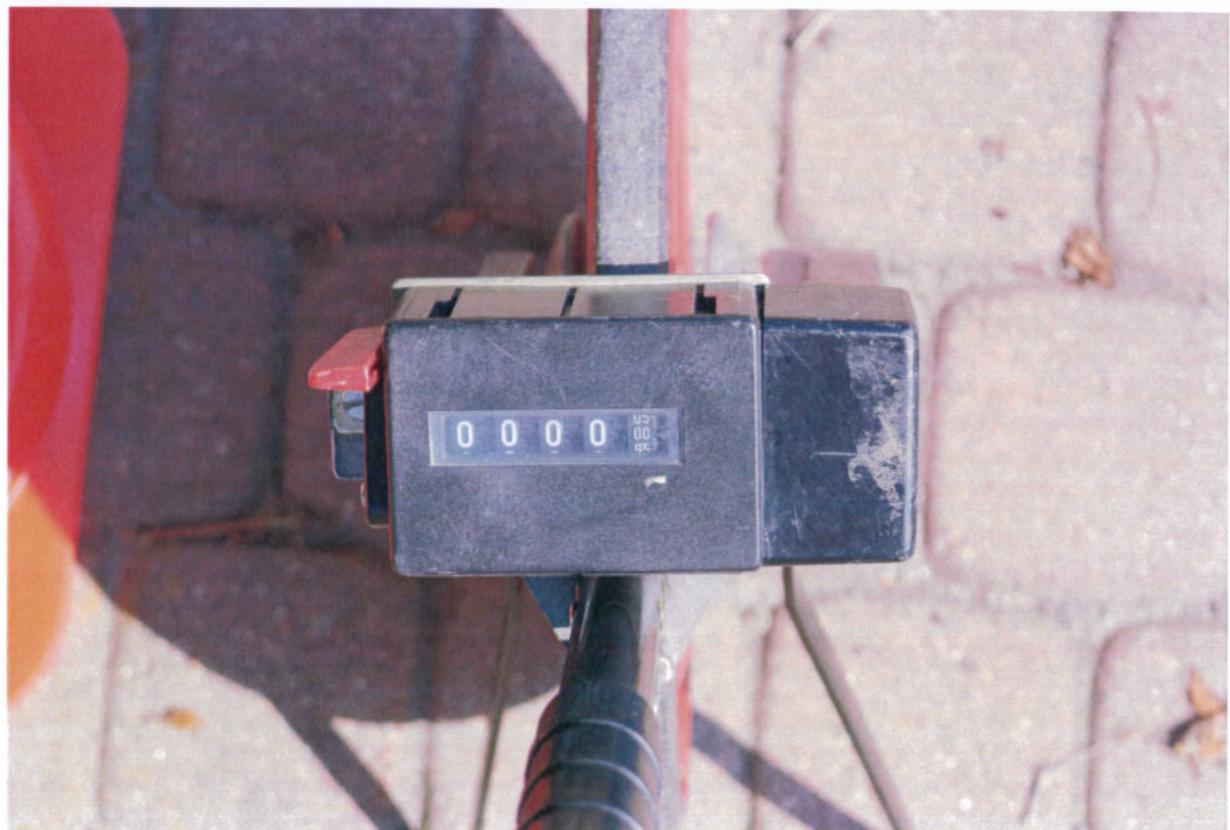
Bild 14: Ansicht des Zählwerkes

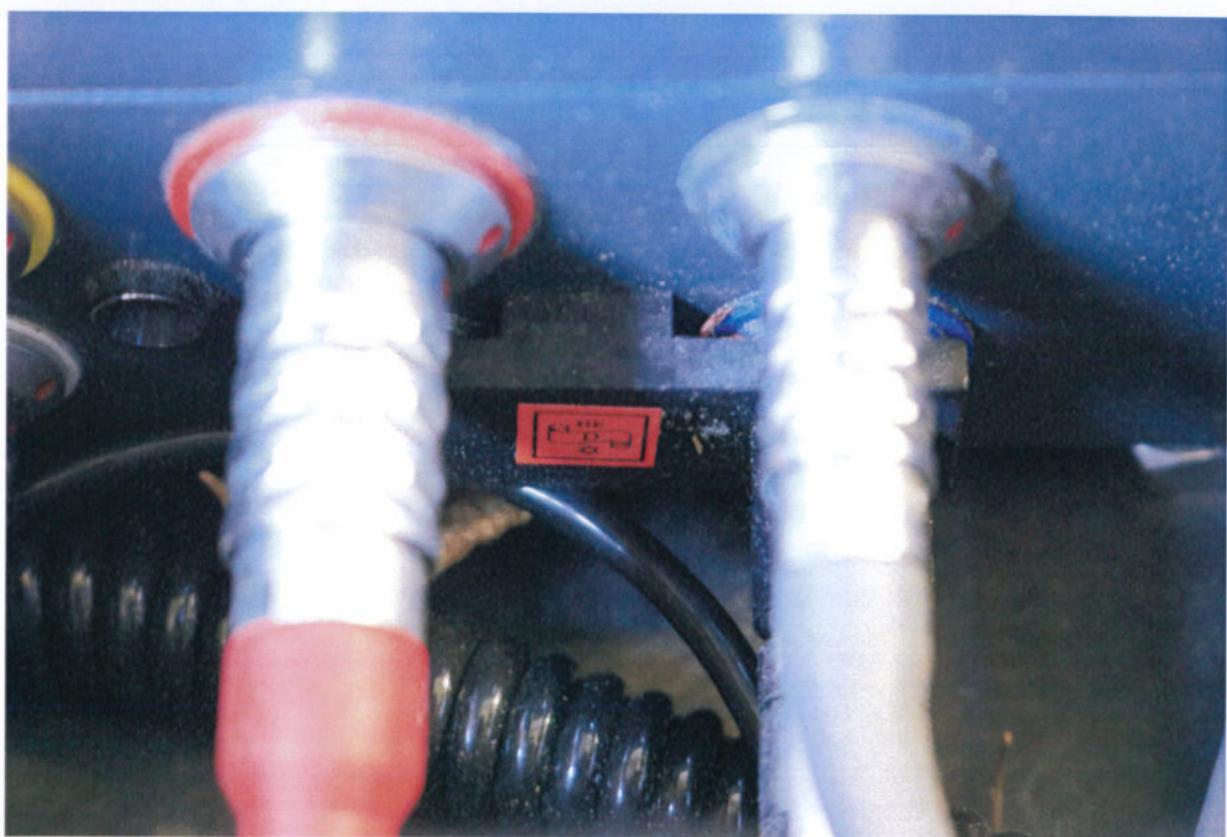
Bild 36: Sicherungssiegel

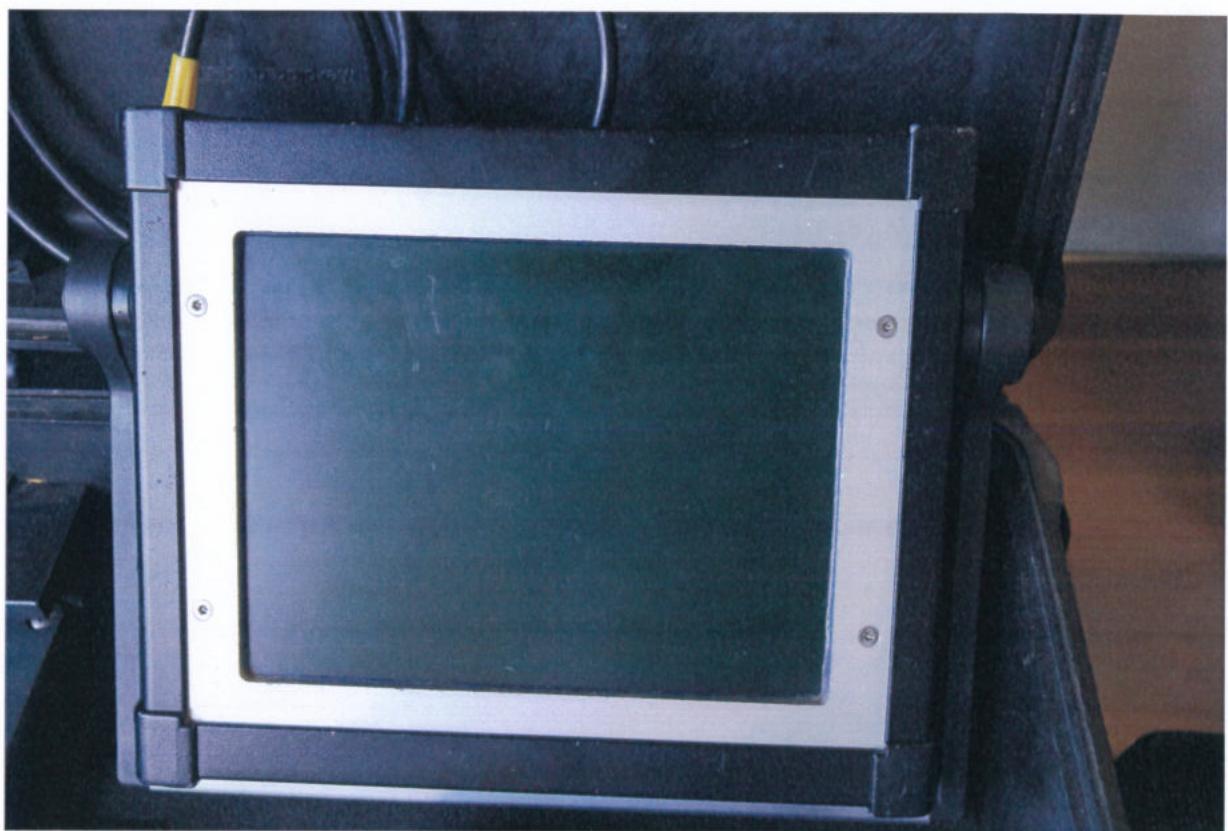
Bild 43: XV3 Monitor – nicht eichpflichtig
