Amtsgericht Aue-Bad Schlema
Gerichtsstraße 1
08280 Aue

Unser Zeichen:
S-30005/100/H2

Az: H 1 OWi 512 Js 16655/20
In Sachen: [REDACTED] wegen Verkehrs-OWi
Anlagen: Akte zurück
Liquidation 2-fach

Inhaltsverzeichnis

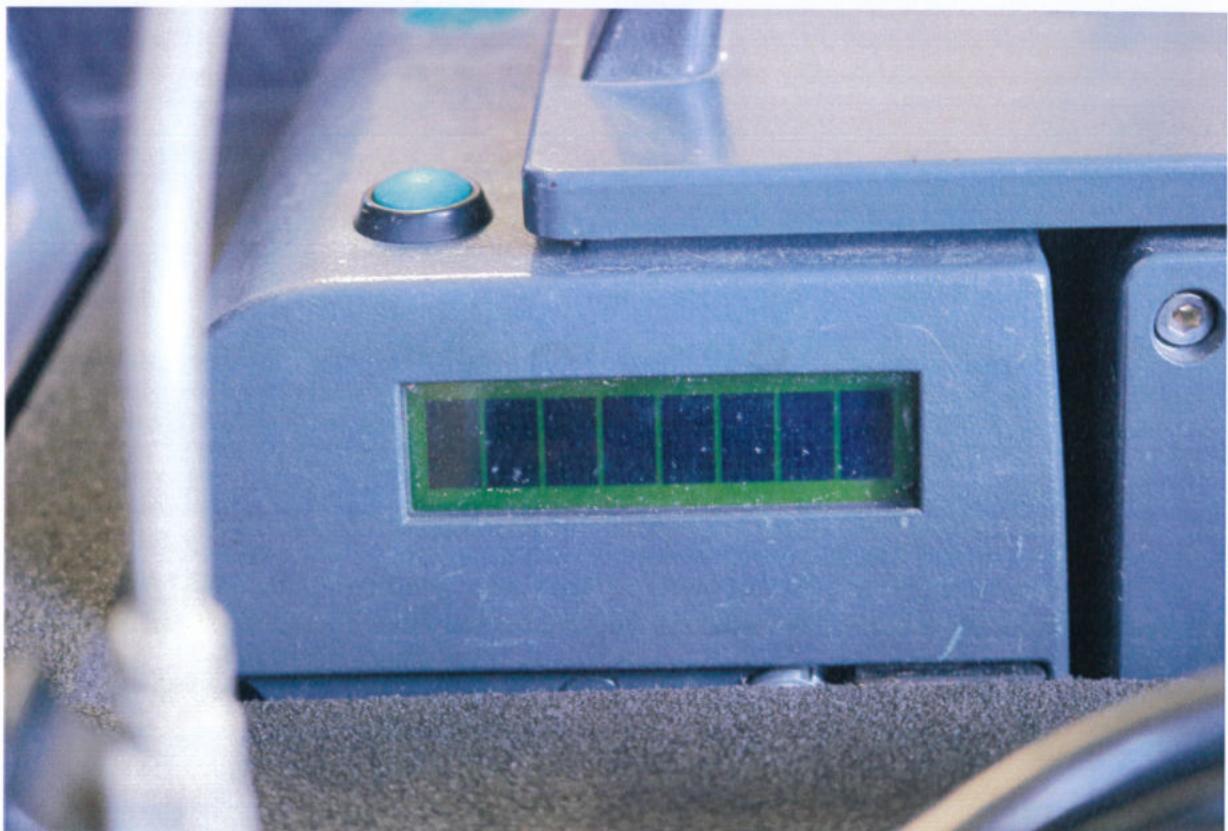
Bild 48: Matrixanzeige der Messeinheit

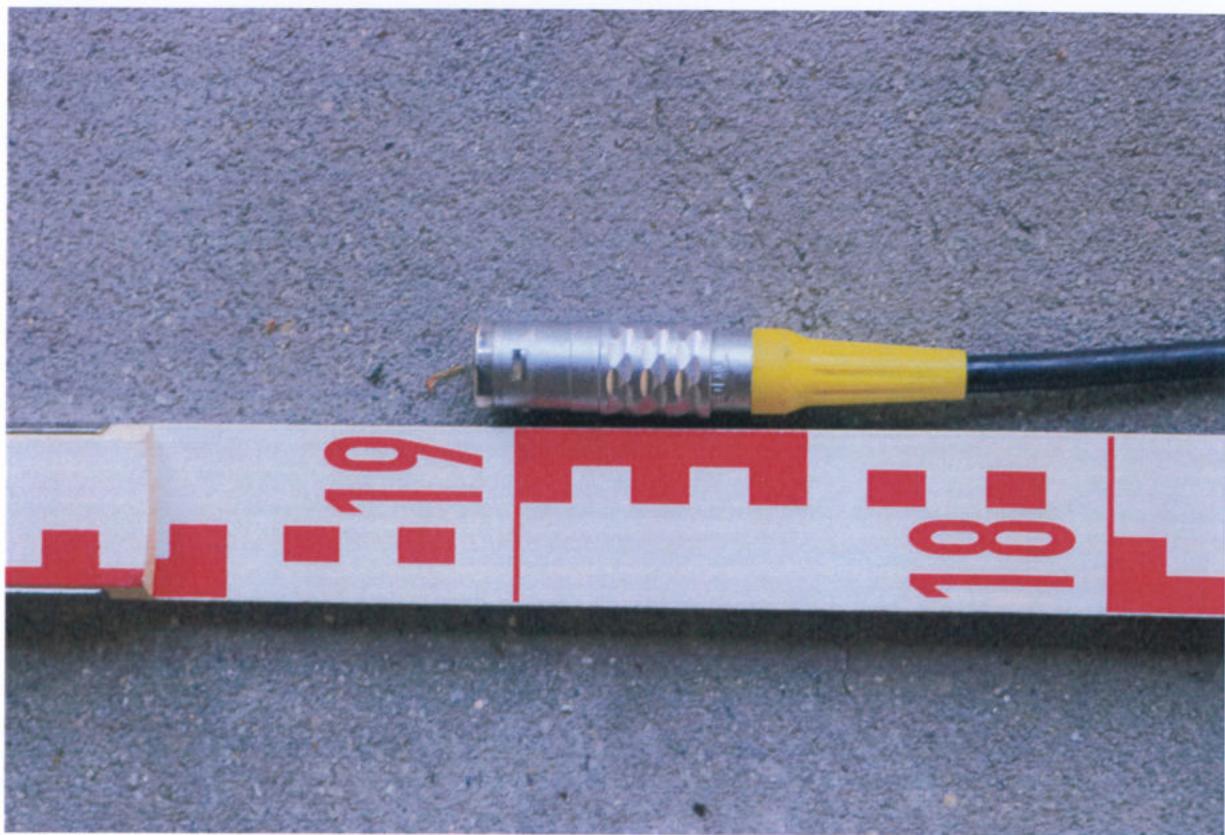
Bild 50: Länge ca. 1,91 m

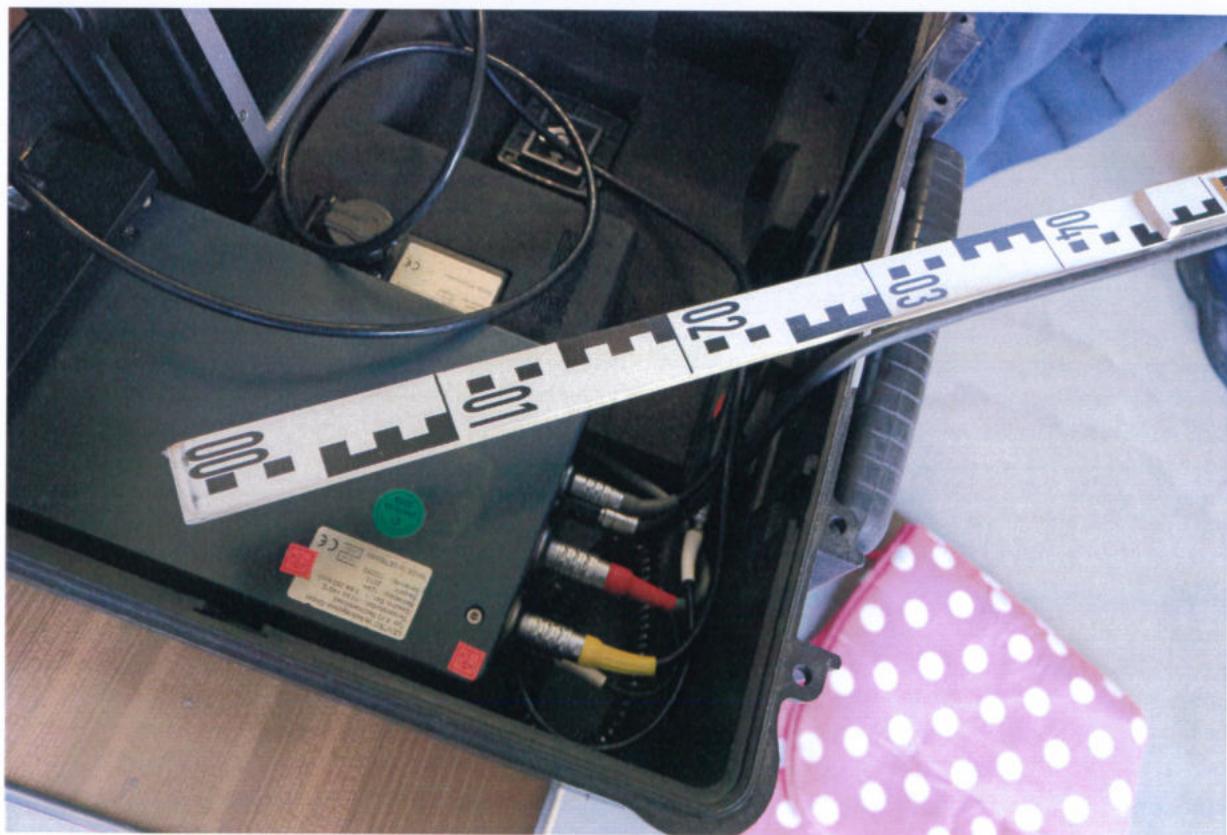
Bild 52: Kabellänge kleiner 4 m
